Identyfikacja zagrożeń stateczności eksploatowanego nasypu kolejowego

Ryszard Porębski, Mieczysław Kania, Michał Pawłowski

W artykule przedstawiono przypadek utraty stateczności nasypu linii kolejowej E20 po katastrofalnych opadach deszczu. Opisano przeprowadzone badania geotechniczne podtorza oraz podano prawdopodobne przyczyny obsunięcia się skarpy nasypu. Dokonano oceny stateczności skarp przy zastosowaniu sprężysto-plastycznego algorytmu metody elementów skończonych (MES). Na podstawie wykonanych badań i obliczeń zaproponowano zalecenia naprawcze dla niestatecznego nasypu.

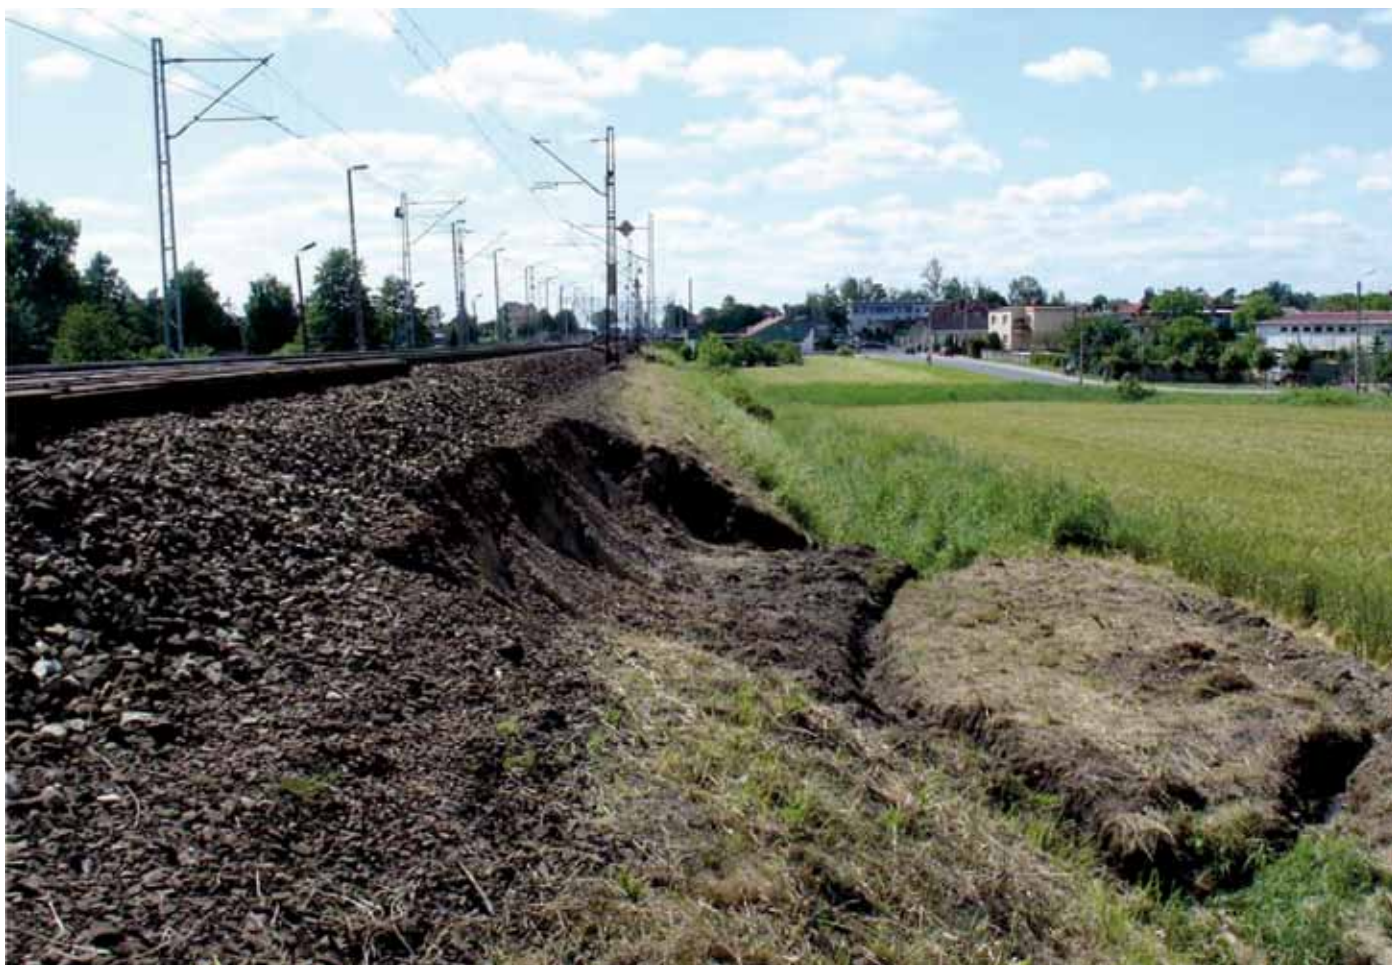
1. Osuwisko północnej skarpy nasypu, linia kolejowa E20, tor nr 1

W wyniku intensywnych opadów deszczu na analizowanym odcinku linii kolejowej wystąpiły trwałe odkształcenia (uszkodzenia) podtorza w dwóch lokalizacjach. Pierwsza obejmuje odcinek toru nr 1 po stronie wschodniej stacji Kostrzyn, gdzie miało miejsce obsunięcie skarpy nasypu (rys. 1), a druga – krótki odcinek toru nr 2 w rejonie rozjazdu po zachodniej stronie stacji, gdzie doszło do niewielkiego rozmycia skarpy niskiego nasypu. Przeprowadzone dodatkowe oględziny torowiska w obrębie ław wykazały zarówno po stronie toru nr 1, jak i toru nr 2, na znacznych długościach, głównie w kierunku stacji Kostrzyn, gdzie wysokość nasypu rośnie do ok. 6 m, widoczne podłużne spękania nasypu na krawędzi ław oraz jego osiadania obejmujące część przyskarpową. Wizualnie oceniono, że w górnej części skarp występują nawisy z odsiewek powodujące przeciążenie skarp i pogarszające ich stateczność. Również pochylenia skarp wydają się zbyt strome, co również przyczynia się do pogorszenia stateczności.

Uszkodzenie podtorza toru nr 1 polegało na powierzchniowym obsunięciu się całej skarpy i przemieszczeniu się na powierzchnię terenu poza rowem ochronnym. Obsunięcie objęło część ławy torowiska i część przyskarpową nasypu o grubości około 1,0 m. Nie stwierdzono wizualnie wystąpienia dodatkowych odkształceń toru nr 1 w tej lokalizacji, co może świadczyć o tym, że naruszenie stateczności nasypu nie objęło strefy podtorzowej.

Prawdopodobną bezpośrednią przyczyną obsunięcia skarpy w torze nr 1 było przedostanie się wody opadowej poprzez warstwę ochronną i ławę torowiska do części przyskarpowej nasypu, gdzie wskutek zawilgocenia doszło do uplastycznienia gruntów

gliniasto-piaszczystych. W konsekwencji doprowadziło to do powierzchniowego obsunięcia się skarpy nasypu. Dodatkowymi czynnikami sprzyjającymi temu zjawisku było przeciążenie górnej strefy skarpy nawisem ziemnym oraz niewłaściwe (zbyt strome) jej nachylenie. Innym destrukcyjnym czynnikiem mógł być intensywny przepływ wody w rowie u podstawy nasypu w krótkim okresie podczas ulewy. Silne oddziaływanie erozyjne tego strumienia wody mogło spowodować częściowe podmycie podstawy skarpy.

Toru nr 1 w miejscu osuwiska skarpy został wzmocniony (zabezpieczony) wiązkami szynowymi typu szwajcarskiego, a wcześniej

W rezultacie przeprowadzonych prac badawczych i analiz obliczeniowych, zaproponowano szereg zaleceń naprawczych. Biorąc pod uwagę stan nasypu oraz warunki gruntowo-wodne w jego podłożu stwierdzono, że konieczna jest przebudowa nasypu, mająca doprowadzić do poprawy stateczności oraz spełnienia parametrów wynikających z obowiązujących w tym zakresie wymagań określonych w przepisach [1]. Przed przystąpieniem do prac naprawczych należy całkowicie usunąć obsuniętą część skarpy

oraz odtworzyć i udrożnić rów ochronny. W celu poprawy stateczności skarp, jako działania doraźne zalecono ścięcie nawisów (wypukłości wykraczających poza wymagane pochylenia skarp 1:1,5) z odsiewek

Z uwagi na występowanie w górnej strefie podtorza uplastycznionych gruntów spoistych, odbudowę skarpy należałoby połączyć z wymianą lub stabilizacją tych gruntów. W przypadku zaniechania wykonania takich zabiegów, należy przewidzieć wykonanie na długości uszkodzonej skarpy, w górnej strefie podtorza, wciniek drenujących wypełnionych kruszywem gruboziarnistym. Odbudowę uszkodzonej skarpy należy przeprowadzić od dołu (od podstawy nasypu) z wykorzystaniem gruntów niespoistych, najlepiej gruboziarnistych. Należy zachować wymagane pochylenia skarp, bądź odpowiednio je wzmocnić. Konieczne jest również odtworzenie rowu bocznego, z zabezpieczeniem przeciwerozyjnym.

Biorąc pod uwagę ograniczenia wynikające z wąskiego pasa wywłaszczenia oraz stanu gruntów budujących nasyp, zaproponowano jego odbudowę i wzmocnienie poprzez zastosowanie u podstawy nasypu dodatkowej konstrukcji oporowej z dwóch warstw koszy siatkowych (gabionów) wypełnionych materiałem kamiennym. Dodatkowo w strefie poza istniejącym osuwiskiem skarpy należy wzmocnić przedłużając zewnętrzny rząd gabionów po dwóch stronach osuwiska. Do odbudowy skarpy należy zastosować grunty niespoiste w postaci co najmniej piasku średnioziarnistego. Połączenie dosypywanej części z istniejącym nasypem zalecono wykonać w postaci zestopniowania ze spadkiem poprzecznym na zewnątrz. Na poziomie stopni, w celu lepszego powiązania nowej i starej części nasypu, należy zastosować geosiatkę zbrojącą grunty. Dosypywany grunt należy zagęszczać warstwami o grubości nie większej niż 0,2 – 0,3 m. Odbudowaną skarpy należy umocnić powierzchniowo poprzez obsianie trawą. Jako górną warstwę podtorza należy zastosować warstwę nieprzepuszczalną (odcinającą) wykonaną, np. z niesortu. Wyszczególnione wyżej zalecenia dotyczące naprawy doraźnej zrealizowano i można obecnie stwierdzić, że zwiększenie prędkości ruchu pociągów do 60 km/h nie spowodowało żadnych negatywnych skutków.

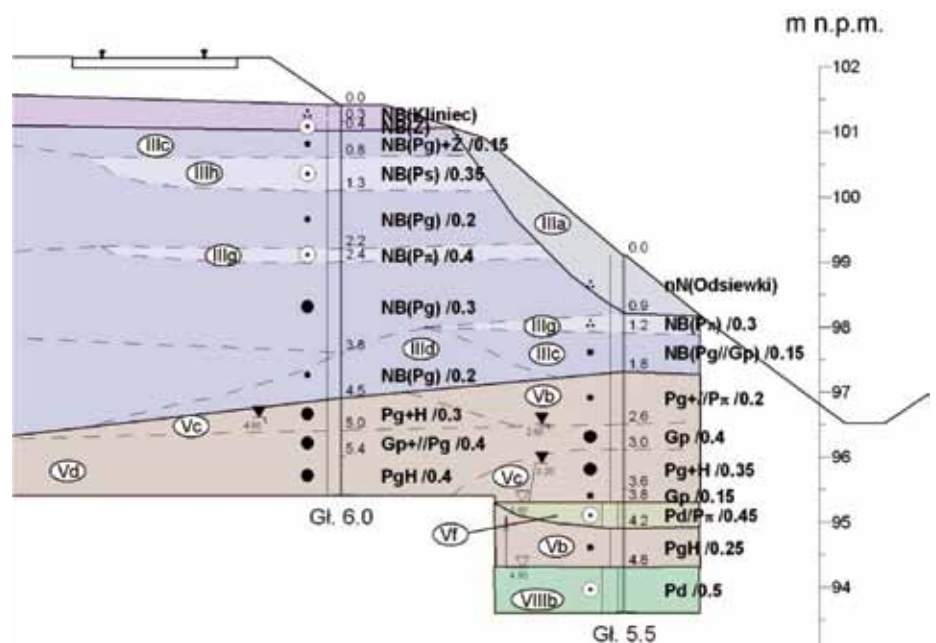
2. Przykładowy przekrój geotechniczny podtorza po stronie toru nr 1

Oprócz badań geotechnicznych wykonano pomiary geodezyjne nasypu mające na celu inwentaryzację geometryczną ukształtowania skarp, co pozwoliło na sporządzenie rzeczywistych przekrojów poprzecznych podtorza (nasypu) w odległościach co 25 m. Na podstawie przeprowadzonych badań można również stwierdzić, że podłoże rodzime, na którym wzniesiono nasyp kolejowy, charakteryzuje się złożoną budową geologiczną oraz zmiennymi i mało korzystnymi warunkami gruntowo-wodnymi występującymi na długości badanego nasypu. Na odcinku około 100 m nasyp przecina dolinę rzeczną wypełnioną holoceniowymi osadami bagiennymi. Są to słabonośne grunty organiczne w postaci namulów, torfów i gytii. Ich maksymalna miąższość stwierdzona wykonanymi badaniami wynosi 9,5 m. Z uwagi na ograniczone możliwości wykonania głębokich wierceń podczas normalnego ruchu pociągów oraz bez wyłączenia prądu w sieci trakcyjnej, wykonane badania nie pozwoliły w pełnym zakresie ocenić zasięgu występowania gruntów słabonośnych pod nasypem. Można jedynie przypuszczać, że w rejonie lokalizacji starego przepustu (środek bagna) nasyp został pogrążony na dnie bagna. Część nasypu, co widoczne jest na przekrojach geotechnicznych (rys. 2 i 3), zbudowana jest na pozostawionych w podłożu gruntach

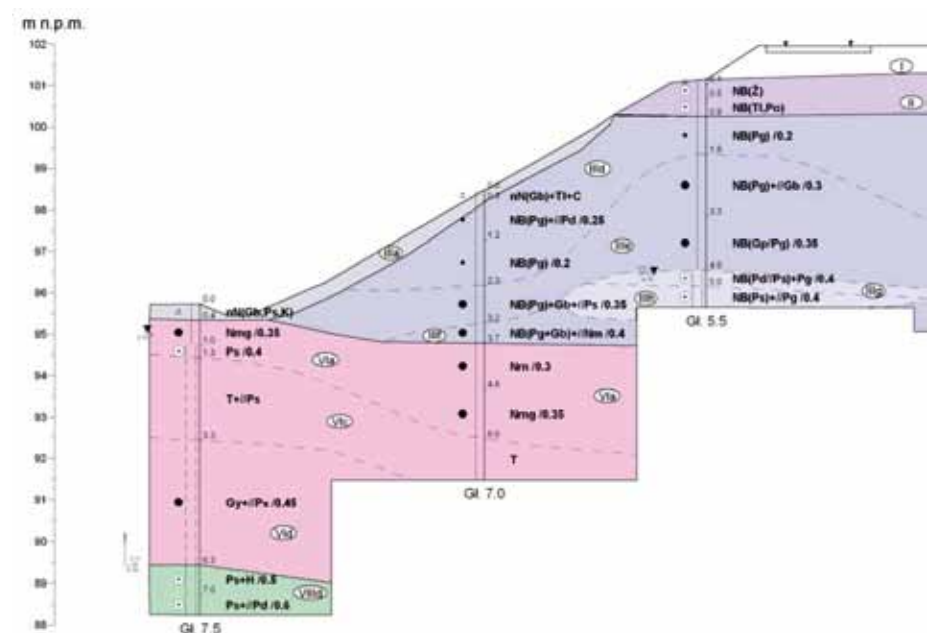
3. Przekrój geotechniczny podtorza od strony toru nr 2 w rejonie bagna

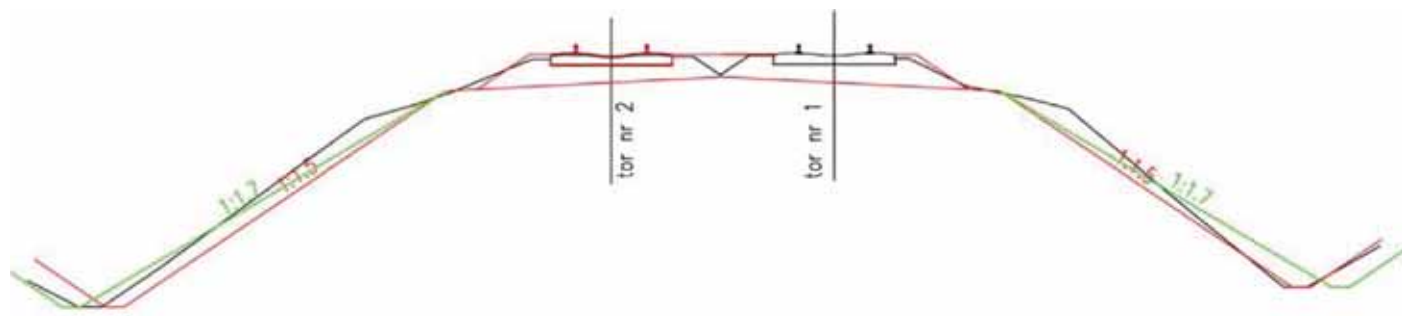
4. Przekrój poprzeczny nasypu z istniejącymi i wymaganymi pochyleniami skarp

Podtorze na całej długości badanego odcinka dwutorowej linii kolejowej wykonane jest w postaci nasypu o zmiennej wysokości od ok. 1 m do ok. 6 m. Nasyp charakteryzuje się dużą nieregularnością geometryczną skarp. W górnych fragmentach widoczne są nawisy będące skutkiem składowania odsieków. Również pochylenia skarp są zróżnicowane, występują odcinki ze zbyt małymi pochyleniami (mniejszymi od 1:1,5) co ilustruje przykładowy przekrój poprzeczny przedstawiony na rys. 4. Szerokość torowiska na długości nasypu jest zmienna. Zwiększa się w kierunku stacji Kostrzyn, co spowodowane jest poszerzeniem międzytorza oraz poszerzającą się po stronie toru nr 2 równią stacyjną. Torowisko w rejonie torfowiska jest obniżone w wyniku osiadań nasypu spowodowanych konsolidacją ściśliwych gruntów organicznych, co szczególnie jest widoczne na odcinku o największej miąższości bagna. Również ławy torowiska pod względem szerokości są mocno zróżnicowane i w części nasypu leżącej w rejonie torfowiska są zbyt wąskie lub ich brakuje. Prawie na całej długości tego odcinka linii stwierdzono (wizualnie) występowanie w obrębie ław torowiska podłużnych rys i spękań podtorza, świadczących o niestabilności mechanicznej w obrębie skarp nasypu.

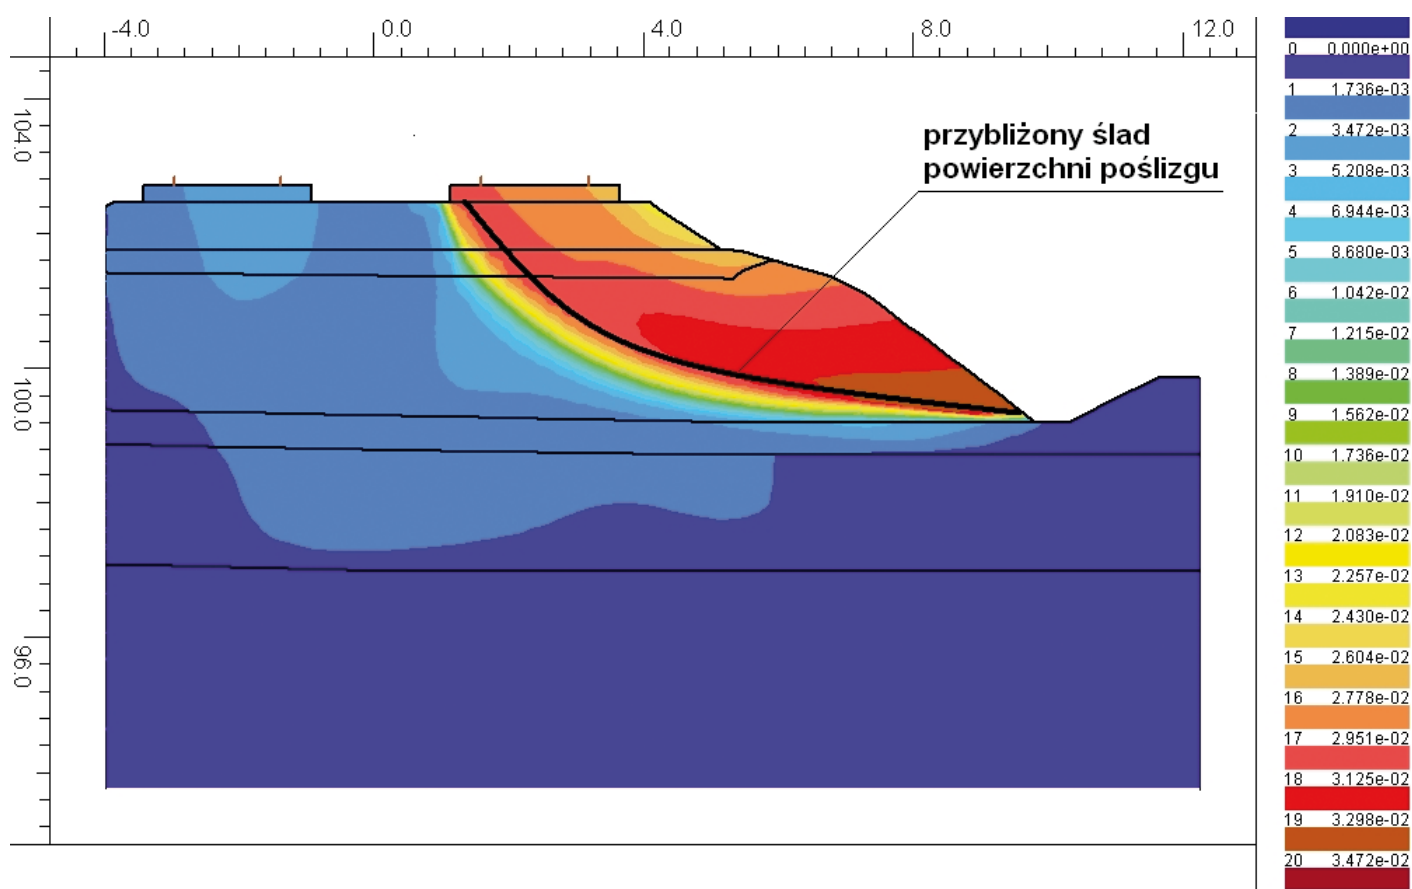
Podane w tabeli 2 wyniki obliczeń podlegają ocenie poprzez porównanie z zalecanym dla badanej linii kolejowej minimalnym poziomem bezpieczeństwa rzędu $F_{min} = 1,5$ [1]. Z porównania jednoznacznie wynika, że żaden z rozpatrywanych schematów obliczeniowych nie gwarantuje dla strefy A nasypu uzyskania współczynnika stateczności większego niż 1,5, a prognozowane mechanizmy utraty stateczności nasypu, zgodnie z wizualizacją na rys. 6, obejmują wyłącznie obszar wewnątrz nasypu, podobnie jak w powstałym w rzeczywistości osuwisku.

6. Obraz deformacji nasypu w stanie równowagi granicznej z przebiegiem powierzchni poślizgu; Schemat obliczeniowy 2x-IIIe (skarpa północna)
