Diagnostyczna ocena stanu wadliwości nowego torowiska tramwajowego

Krzysztof Gradkowski

Wady konstrukcji torowiska tramwajowego na Moście Śląsko-Dąbrowskim w Warszawie

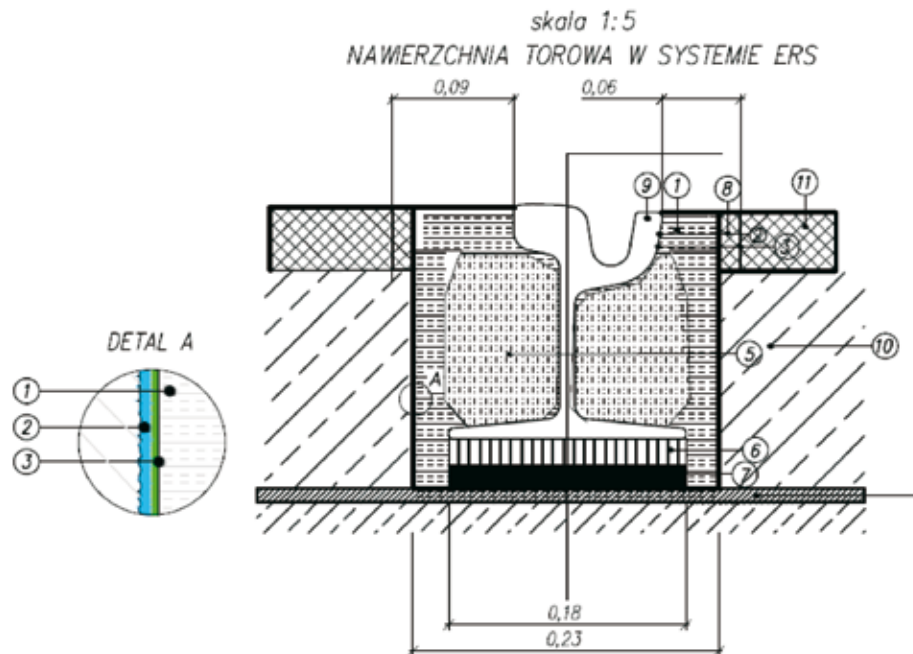
3. Przekrój konstrukcyjny nawierzchni torowej wykonanej w systemie szyny w otulinie w torowisku na Moście Śląsko-Dąbrowskim w Warszawie

[1]. Wadliwość konstrukcji dotyczyła głównie elementów oznaczonych liczbami „1” i „11” na rysunku 3 aczkolwiek jakość całego systemu konstrukcyjnego jest zależna również od pozostałych elementów składowych, a zwłaszcza materiałów gruntujących (tzw. primerów – tj. elementów oznaczonych na rysunku 3 jako „2” i „3”). Wady grupy B (zdefiniowane dalej) występowały strefowo wzdłuż toków szynowych, a pewna część odcinków nie wykazywała żadnych wad i była wykonana prawidłowo, (fot. 4).

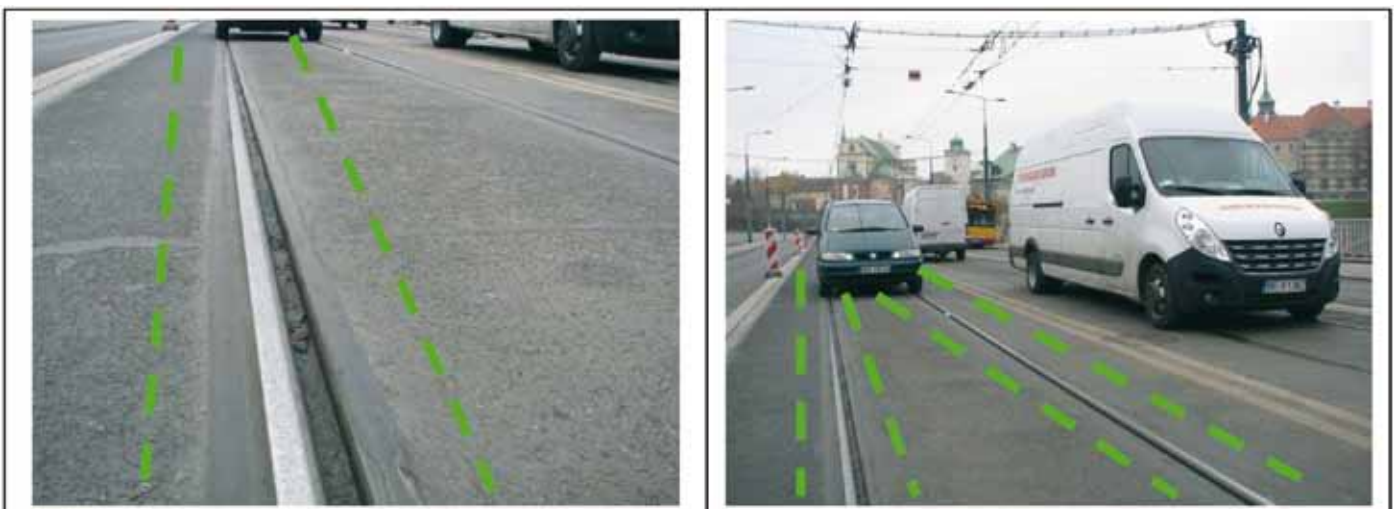
4. Przykłady odcinków prawidłowej szczepności masy zarówno do asfaltu, jak i do szyn

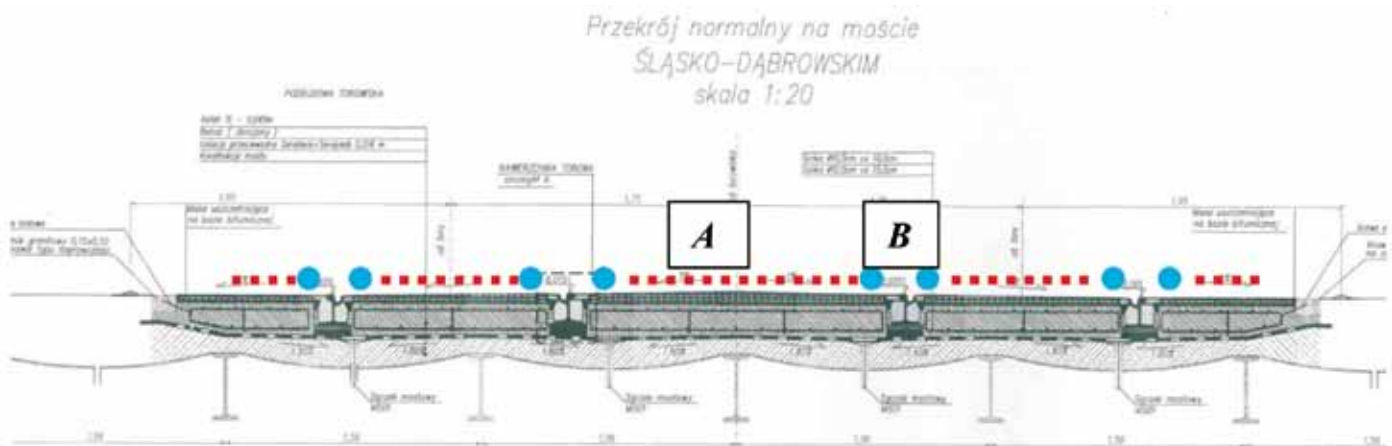
Grupa A – spękania warstwy bitumicznej (zabudowy torowiska stanowiącej nawierzchnię drogową), przebiegające poprzecznie do toru na kierunku zbliżonym do prostopadłego w stosunku do osi toru, przedstawione na ilustracjach 5 i 6. (czerwona linia kropkowana).

Grupa B – odspojenia i spękania wypełnień uszczelniających strefę przyszynową (tzw. zalewek), wykonanych wzdłuż toków szynowych, przedstawione na ilustracjach 5 i 7 (niebieska linia kropkowana).

5. Przekrój konstrukcji torowiska tramwajowego na moście Śląsko-Dąbrowskim z oznaczeniami stref występowania wad grupy A i B

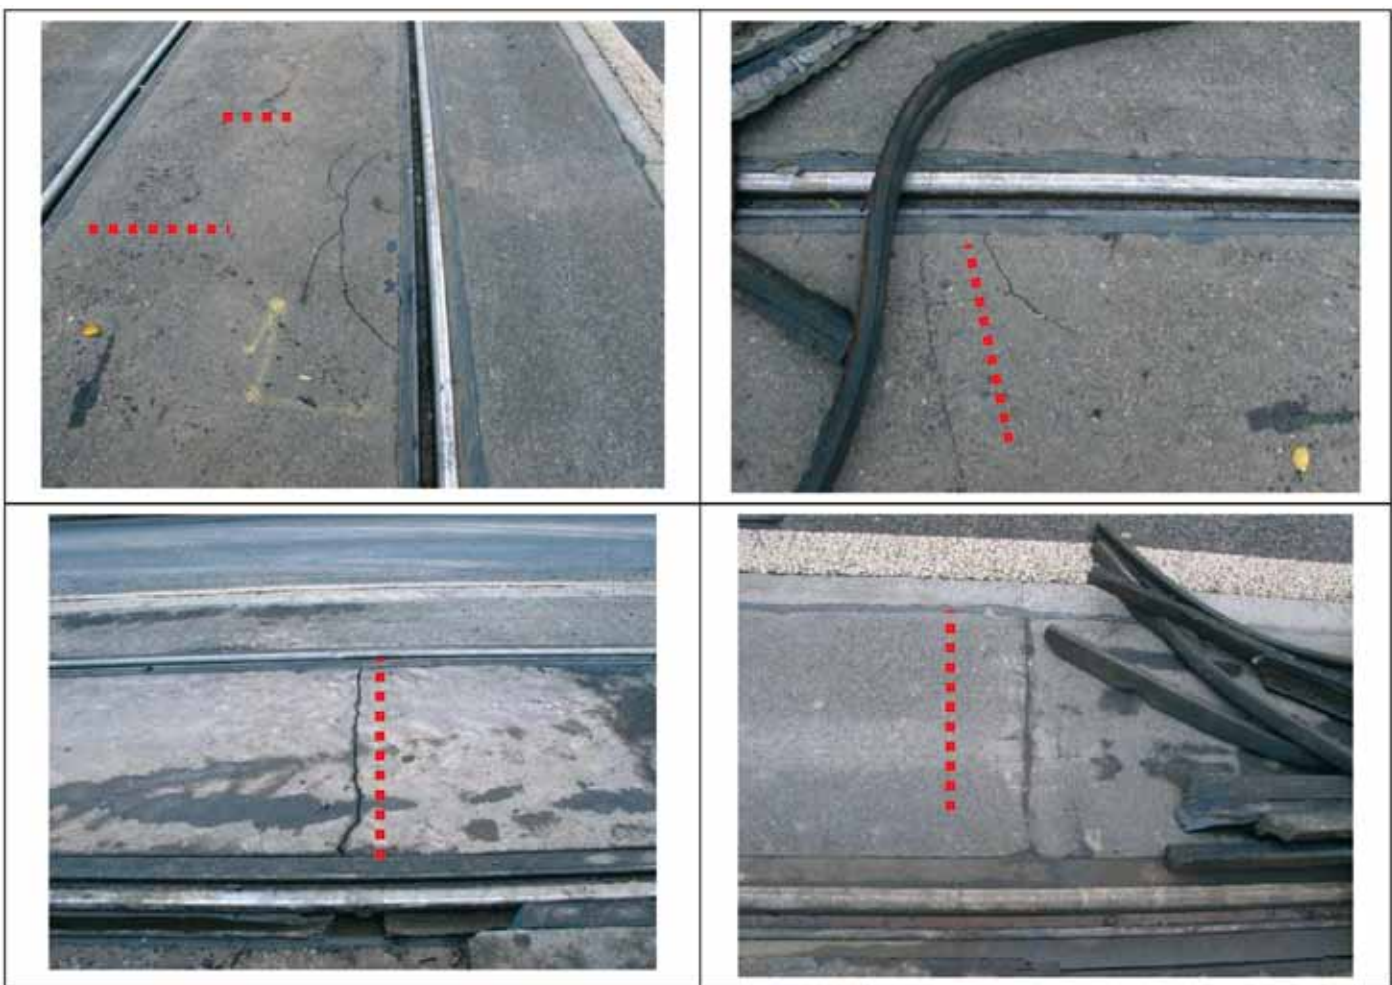
6. Przykłady wad grupy A w bitumicznej warstwie zabudowy torowiska

- mieszanka mineralno – asfaltowa, jej krzywa uziarnienia miała zaledwie ograniczenie minimalne ilości kruszywa wypełniającego masę bitumiczną (piasku), o niedostatecznych parametrach zagęszczalności (kształt krzywej uziarnienia, (rys.14), co oznacza jej zaledwie dostateczną jakość i która mogła być w warunkach intensywnej eksploatacji i obciążenia ruchem jedną z przyczyn poprzecznych spękań zabudowy bitumicznej torowiska tramwajowego, zawartość bitumu w próbce była niedostateczna i wynosiła 5,8% zamiast minimalnej zawartości lepiszcza 6,5%, (wady grupy A),

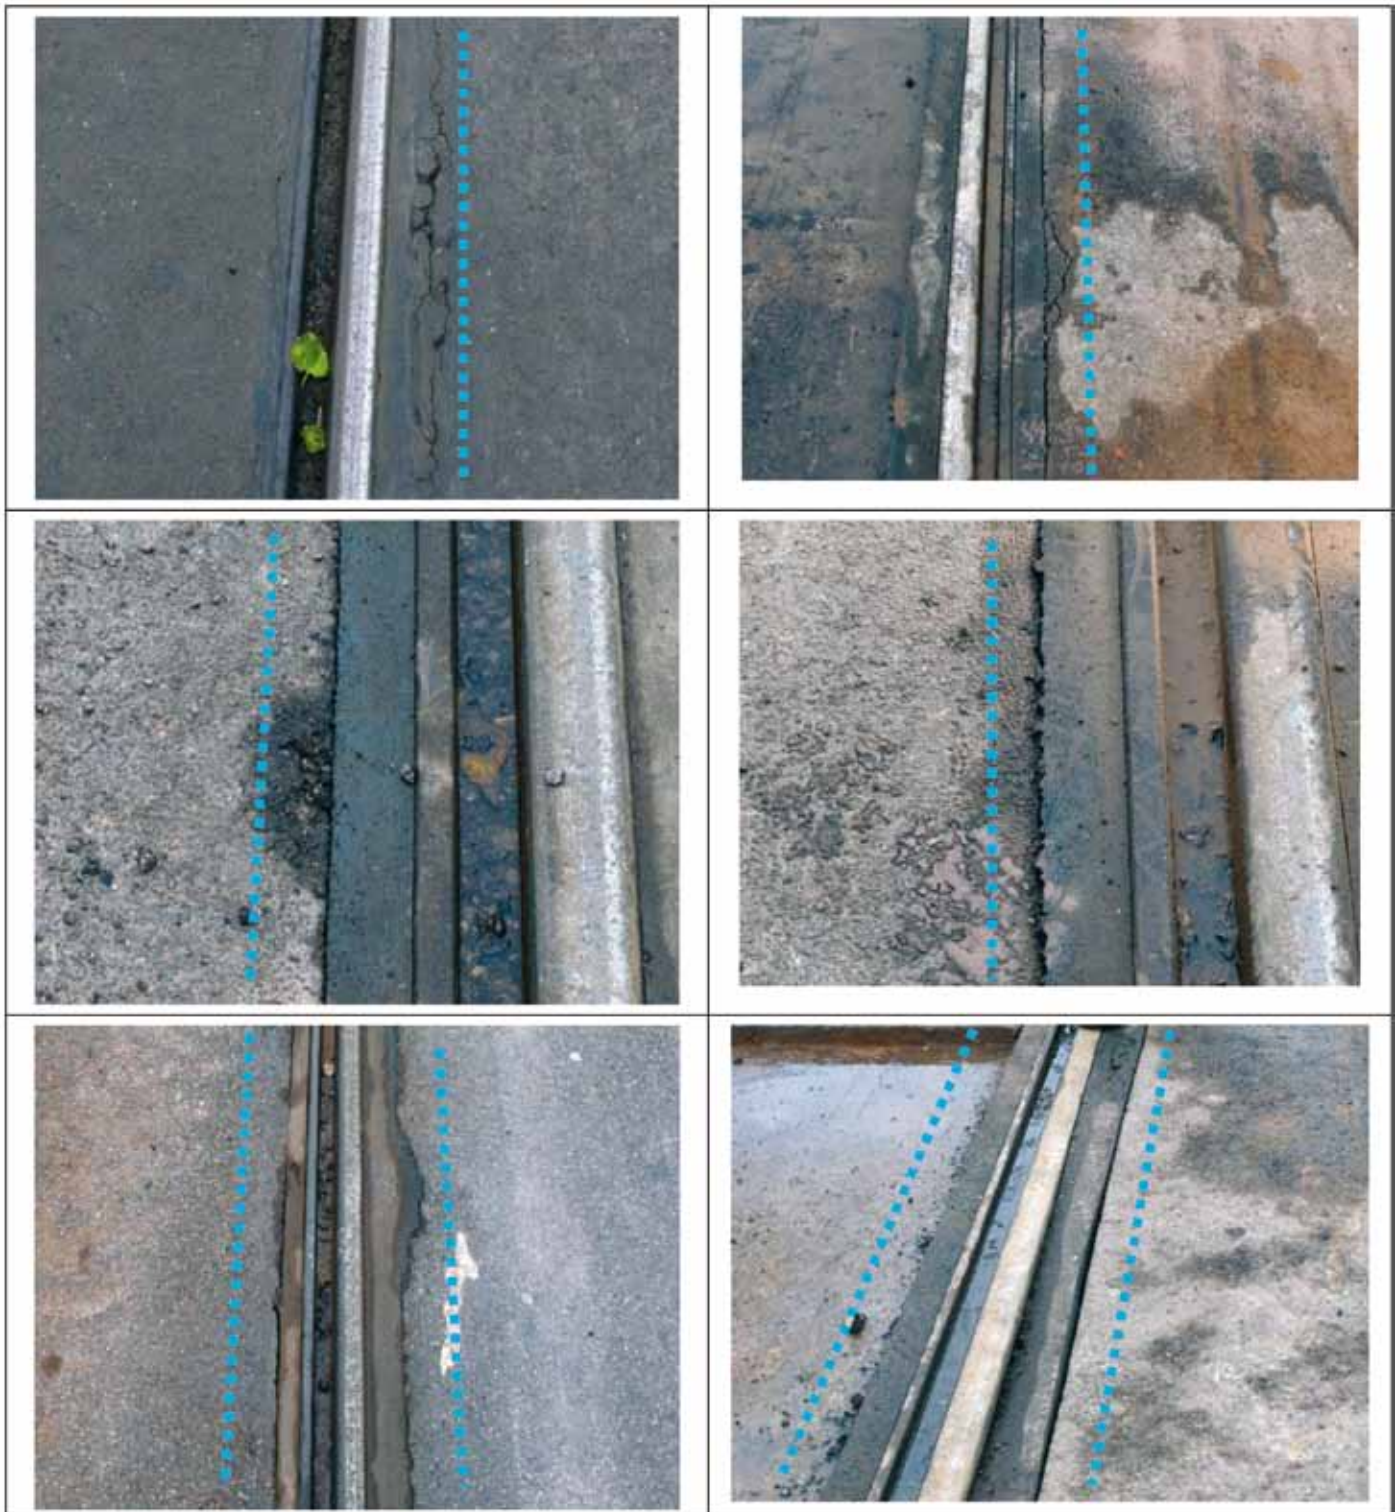
7. Przykłady wad grupy **B** w bitumicznej warstwie zabudowy

- masa zalewowa (żywica uszczelniająca) zawierała piasek w samej wewnętrznej strukturze materiału i na powierzchniach kontaktowych, a zawartość drobnych ziaren kruszywa, ustalona wagowo, wynosiła 29,1% (wady grupy B),
- zniszczenia ciągłości nawierzchni w strefach dylatacji konstrukcji wiaduktu i pomostu były spowodowane dodatkowymi wpływami koncentracji naprężeń w sekcji torowego urządzenia wyrównawczego oraz drganiem nie ustalonymi wywołanymi zmiennością sztywności podłoża i konstrukcji w torowisku tramwajowym (wada grupy C).

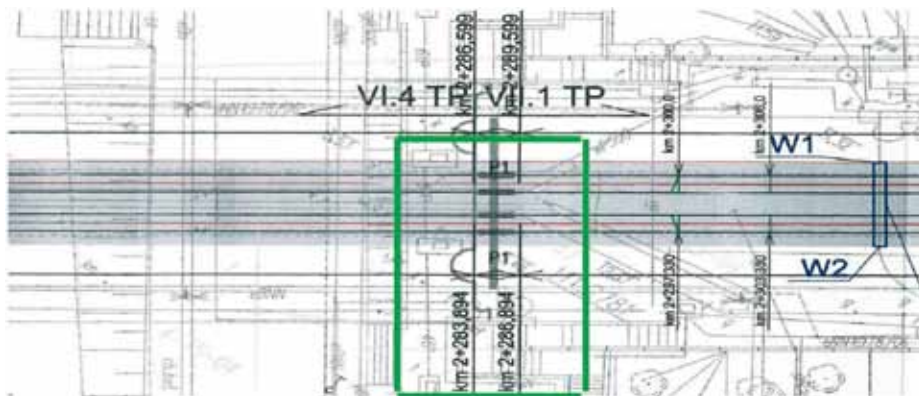
ległych do dylatacji mostowej i do torowych urządzeń wyrównawczych, kompensujących wzajemne przemieszczenia podłużne szyn oraz nawierzchni drogowej w torowisku, oznaczone na ilustracjach 8 i 9 (zielone obramowanie).

8. Plan z lokalizacją dylatacji mostowej i szynowych przyrządów wyrównawczych

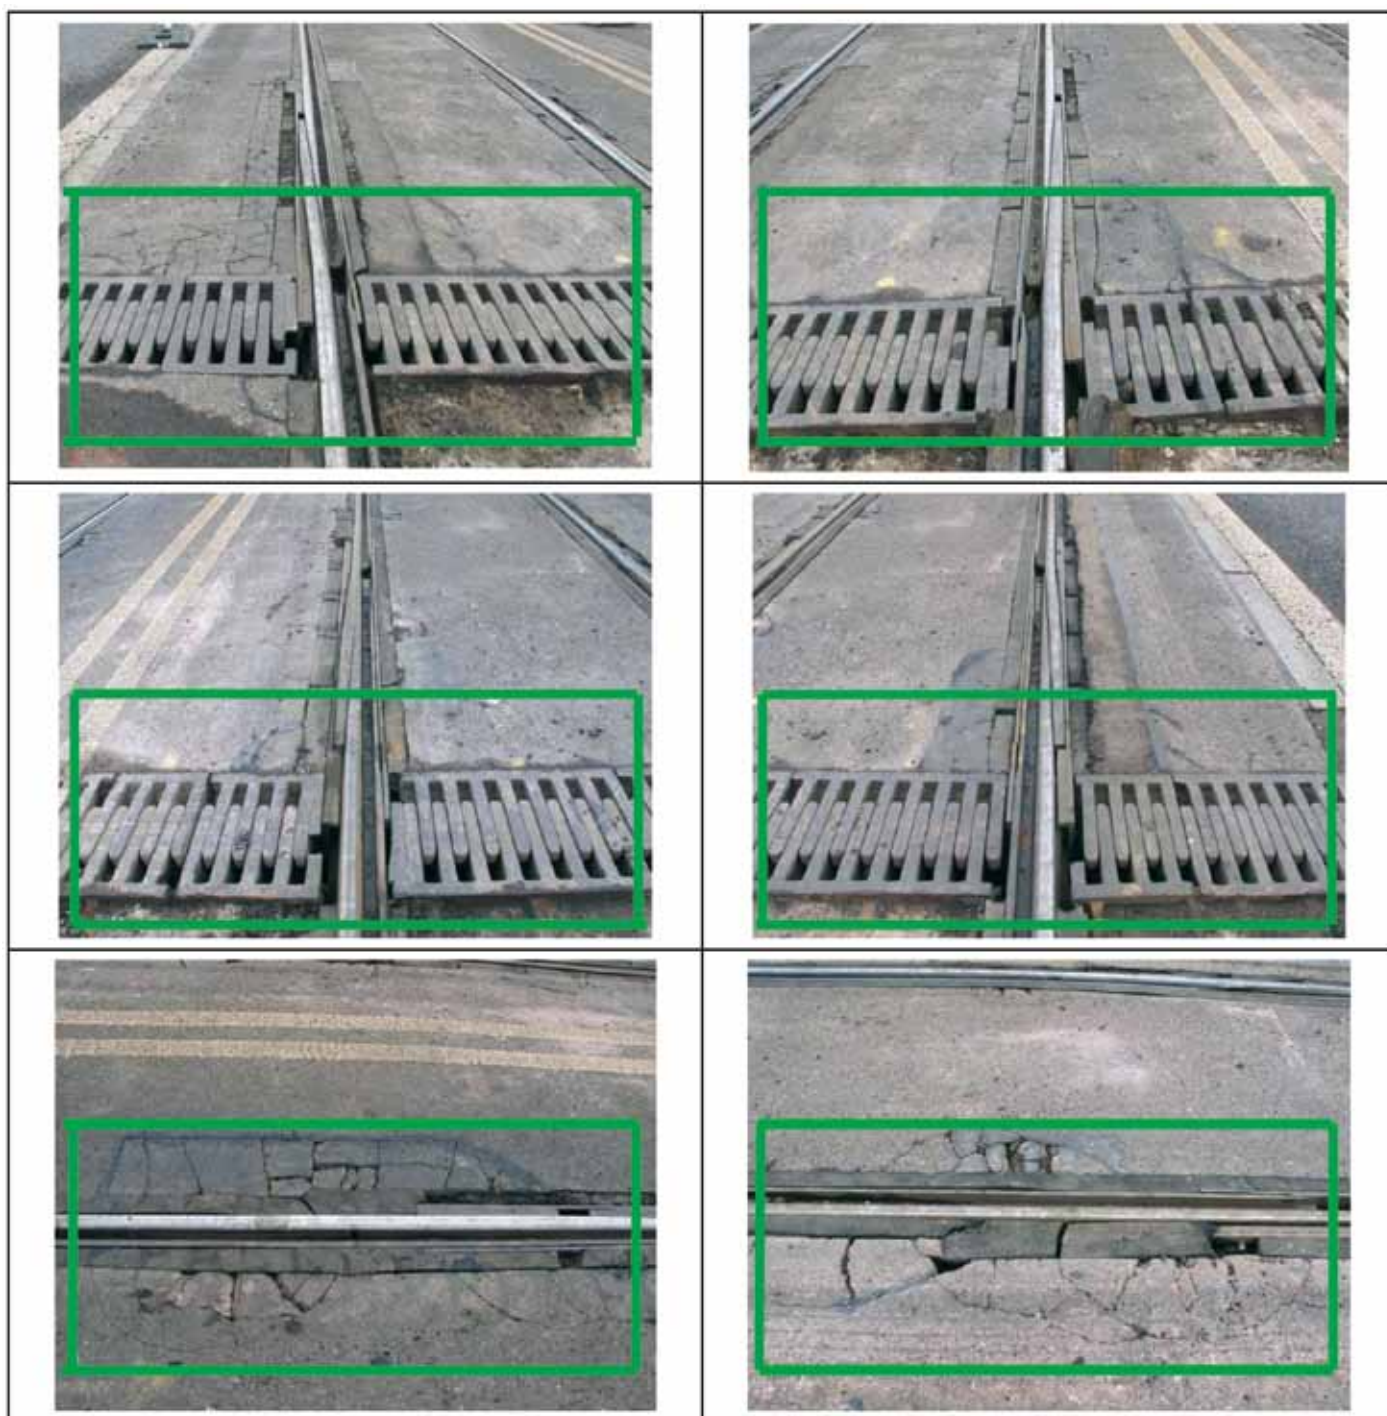
Należy zauważyć, że zniszczenia ciągłości nawierzchni drogowo-szynowej jako torowiska tramwajowego w strefach dylatacji konstrukcji wiaduktu i pomostu w istocie były spowodowane innymi czynnikami niż omawiane dotąd wady torowiska na pomoście. Zasadniczy wpływ na powstanie tych

zniszczeń wyniknął z koncentracji naprężeń w sekcji torowego urządzenia wyrównawczego, kompensującego wydłużenia temperaturowe szyn. Ponadto nie ustalone drgania krawędzi przyczółkowych, wywołane zmiennością sztywności podłoża i konstrukcji stalowych części urządzenia dylatacji, były dodatkowym powodem uszkodzeń. Ze względu na specyfikę konstrukcji torowiska w strefie dylatacji, w dalszej części artykułu szczegółowe przyczyny powstałych wad i zniszczeń w strefie dylatacji nie były rozpatrywane.

9. Stan zniszczeń torowiska w strefie szynowego urządzenia wyrównawczego i dylatacji

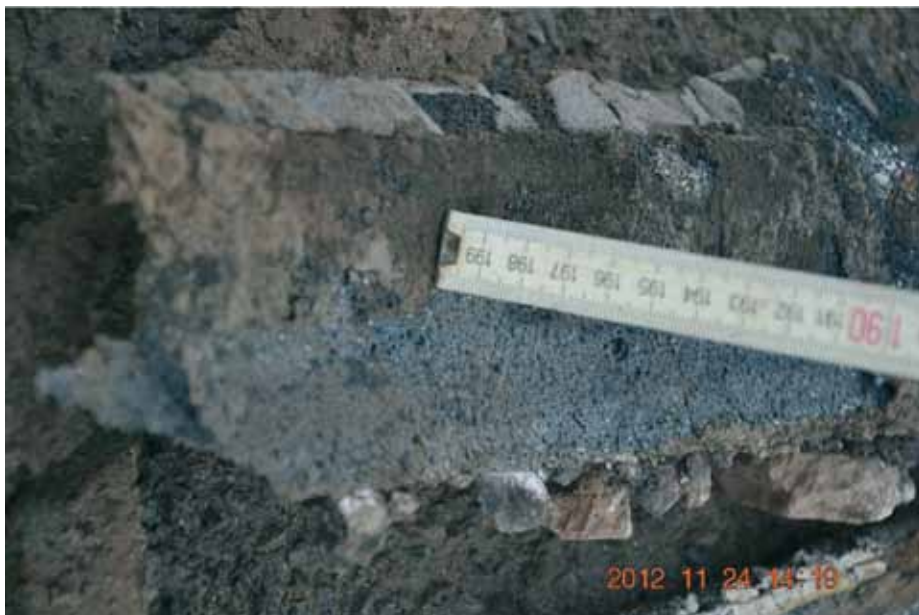
10. Uszczelniająca masa zalewowa – widoczna nieregularna porowatość jej struktury.

Opisany wyżej stan wadliwości torowiska uzasadniał ukierunkowanie analizy przyczyn wad konstrukcji torowiska tramwajowego na przyczyny materiałowo-technologiczne. Oględziny makroskopowe uszczelniającej masy zalewowej wzbudzały istotne wątpliwości co do jakości strukturalnej tej masy, (ilustracja 10). W związku z tym dokonano pobrania próbek materiałów elementów składowych przedstawionych na fot.11 i fot.12. Pobrane próbki materiału stanowiły kilkunastokilogramowe partie materiału stanowiące asfalt twardo-lany, bitumicznej warstwy ścieralnej oznaczonej na rysunku jako „11” i masę zalewową *Edilon Corkelast TO*, oznaczonej na rysunku jako „1”. Mając na uwadze materiałowy aspekt potencjalnych przyczyn wadliwości należy rozumieć postać finalną materiałów wbudowywanych do torowiska, a nie cechy poszczególnych składników, z jakich je wykonano. Cechy składników w materiałach kompozytowych nie są obecnie możliwe do zbadania po chemicznych reakcjach wiązania i stwardnieniu materiału jako całości, za wyjątkiem określenia ilościowego udziału w gotowym wyrobie domieszek obcych (np. kruszywa). Cały materiał próbek pochodził z miejsc wycięć usuwanych wad torowiska przez firmę remontową.

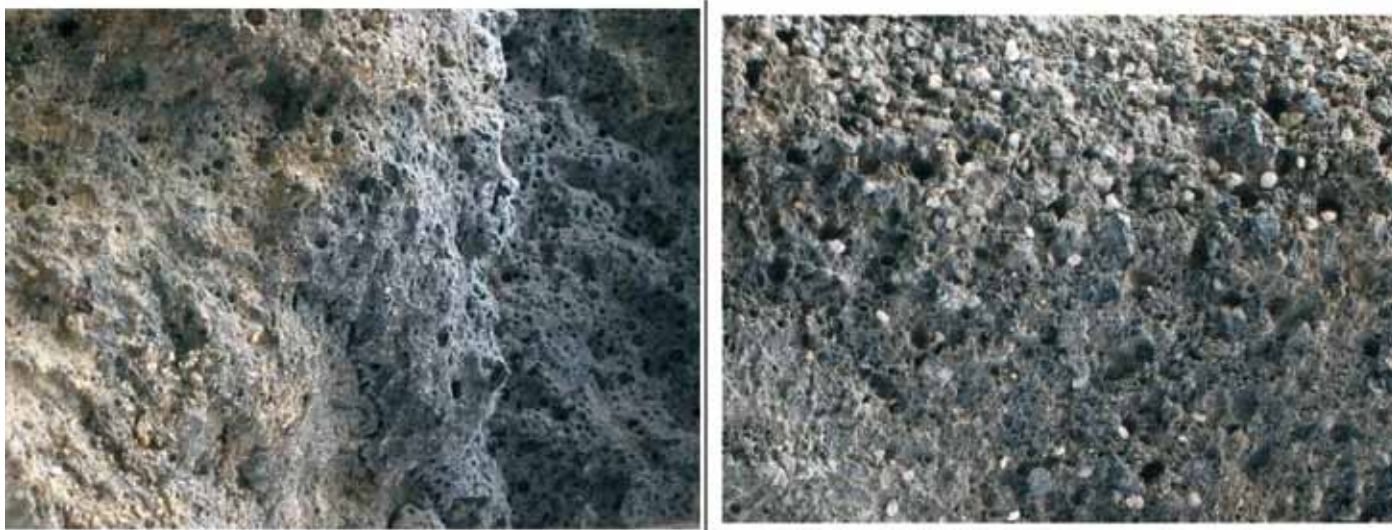
13. Powiększenia struktury wewnętrznej próbki masy zalewowej Edilon-Corkelast

nych, przy kilkukrotnym powiększeniu przekroju próbki. Z fotografii struktury materiału wynika, że piasek ten występował w nierównomiernym nasyceniu masy żywicznej, tj. w stanie miejscowej koncentracji ziaren lub w miarę równomiernym ich nasyceniu, czyli w stanie równomiernego rozproszenia w całej objętości próbki. Relacje ilościowe pomiędzy tymi dwoma stanami fizycznymi w całym zbiorze pobranych próbek nie są praktycznie możliwe do określenia, jednak nie ma to większego znaczenia dla oceny wpływu tego odstępstwa od normatywnego składu masy zalewowej na jej cechy szczone. Sam fakt występowania domieszki piasku w strukturze masy zalewowej ma niewątpliwie znaczenie dla takich wymaganych funkcji tej masy jak:

Wpływ piasku stwierdzonego w strukturze masy zalewowej – nie przewidywanego jej recepturą, a tym samym stanowiącego stan niepożądany, należy ocenić ogólnie jako niekorzystny i stanowiący wysoce prawdopodobną przyczynę stwierdzonych wad konstrukcji torowiska w strefie uszczelnienia główki szyny.

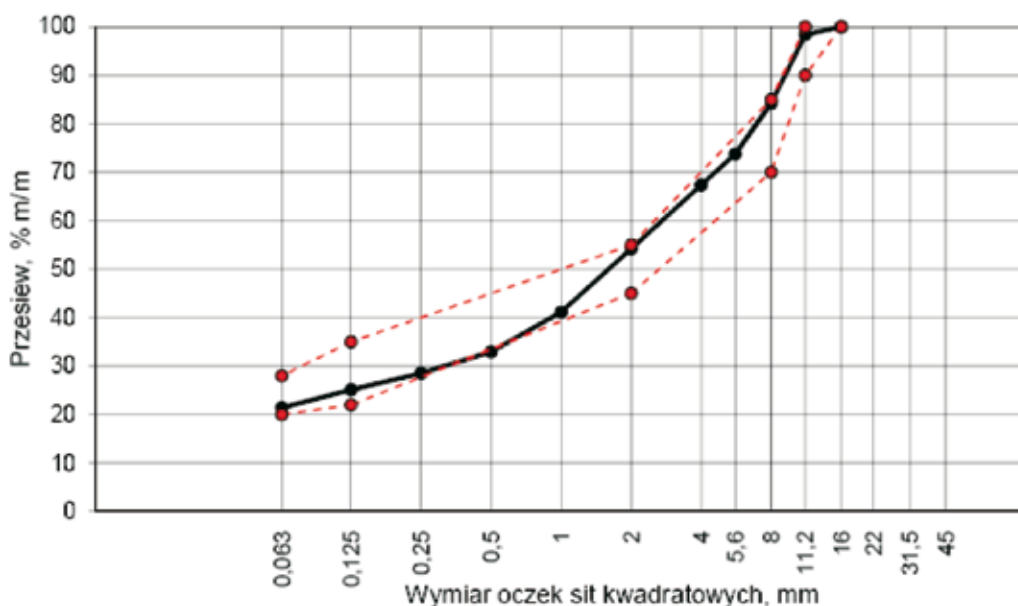
14. Porównawcze granice wymaganych uziarnień kruszywa dla masy mineralno - asfaltowej
