Zastosowanie sączków kamiennych z filtrem odwrotnym dla zabezpieczenia osuwisk skarpowych

Michał Franczak

Prezentowano przyczyny oraz skutki osuwisk skarpowych na liniach kolejowych na przykładzie awarii na zaprojektowanym odcinku szlakowym. Omówiono szczegółowy zakres robót naprawczych oraz zabezpieczeniowych dla przedmiotowej awarii.

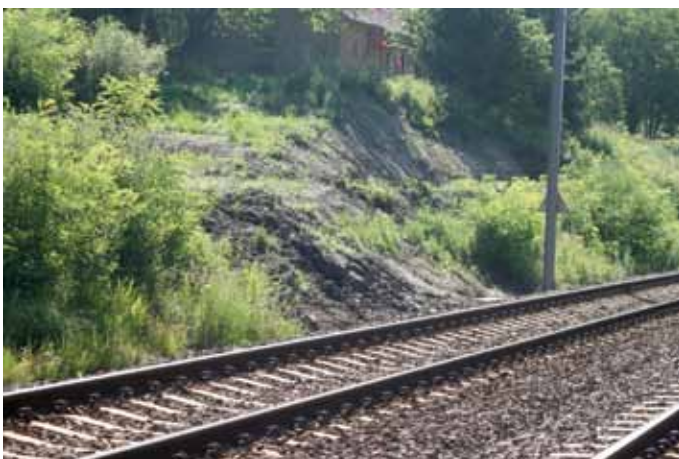
1. Widok na odkrytą powierzchnię skarpy po osuwisku. Niebezpieczne zbliżenie do budynku. Droga robocza z miejscowymi zastoinami wody.

Klin odłamu znajdował się w odległości ok 5 m od lica budynku położonego na szczycie skarpy, dalsza degradacja zaistniałego stanu mogła grozić katastrofą budowlaną w postaci zsuwu ziemi spod fundamentów budynku i niekontrolowanym zniszczeniem konstrukcji, co z uwagi na bliskość czynnej linii stwarzało realne zagrożenie.

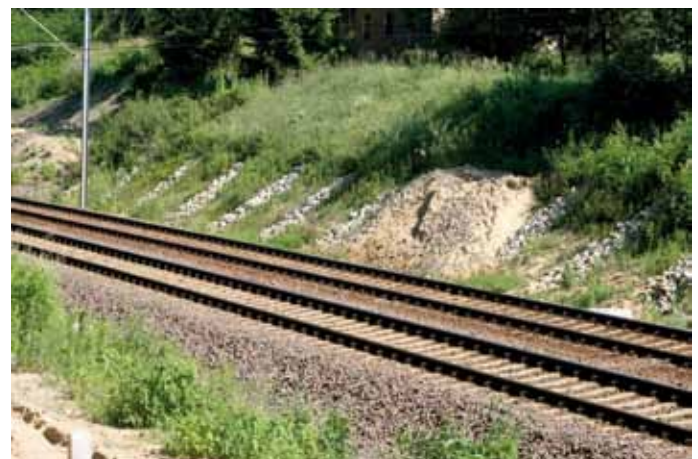
2. Skarpa nieumocniona humusowaniem porośnięta roślinnością. Prowizoryczne uzupełnienie i dociążenie skarpy osuwiska piaskiem.

prace nad sączkami kamiennymi, kształtowaniem skarp oraz systemem odwodnienia wgłębno oraz powierzchniowego. Należy nadmienić, iż powierzchnia przeprofilowanych skarp po wykonaniu docelowych robót nie została zabezpieczona i ustabilizowana do momentu wystąpienia awarii.

- 8) Wykonanie umocnienia skarp poprzez humusowanie lub hydro-obsiew możliwe jak najszybciej po zakończeniu robót ziemnych i odwodnieniowych,
- 9) Zalecenia technologiczne zakładające niewątpliwie konieczne naprawy zniszczonej infrastruktury przewidywały :

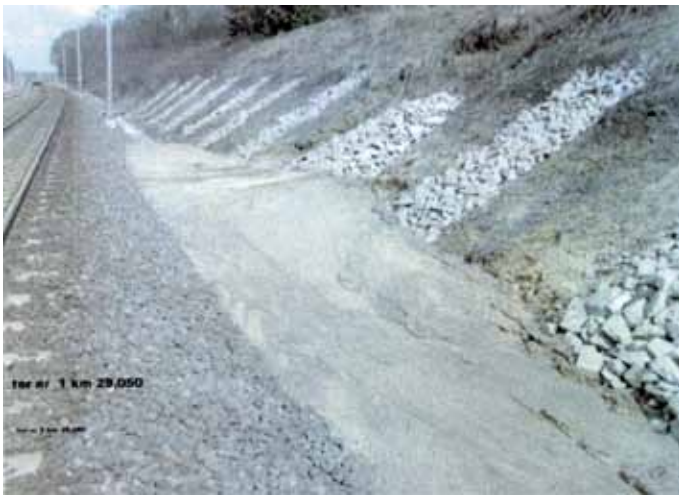
3. Wypłukany piasek spod sączków kamiennych. (zdjęcie Zakładu linii kolejowych PKP PLK S.A.)

Lokalne osunięcia ziemi w miejscach przyległych do kolumn kamiennych nie były jedynym skutkiem gwałtownego napływu wody. Piaski drobne i pylaste znajdujące się pod sączkami zostały wyplukane i spłynęły do korytek betonowych powodując ich wypchnięcie w stronę ławy torowiska i całkowitą utratę drożności, jednocześnie znaczna ilość dostała się do studni betonowych blokując wgłębny odbiór wód gruntowych poprzez system drenaży. Wykonane narzuty kamienne pełniące rolę sączków kamiennych nie były odpowiednio zabezpieczone przed wypłukiwaniem drobnych cząstek gruntu.

- 4) Sączki kamienne zostały zaprojektowane według zasady filtru odwrotnego. Filtr należało wykonać jako pięciowarstwowy, odpowiednio układając: geowłókninę stosowaną w drenażach liniowych, piasek gruby, kliniec, tłuczeń oraz narzut kamienny o frakcji 150/200 mm. Takie rozwiązanie zapobiega wypłukiwaniu warstw gruntu rodzimego pod narzutem kamiennym, a odpowied-

nie połączenie geowłókniny z zachowaniem spadku 3% z zasypką drenażową pozwoli odprowadzić wodę do studni. Ułożenie filtru odwrotnego pod sączkami utworzyło system opaskowy wokół gruntów wodonośnych pozwalając na efektywne odwodnienie i maksymalną redukcję kosztów wymiany gruntu.

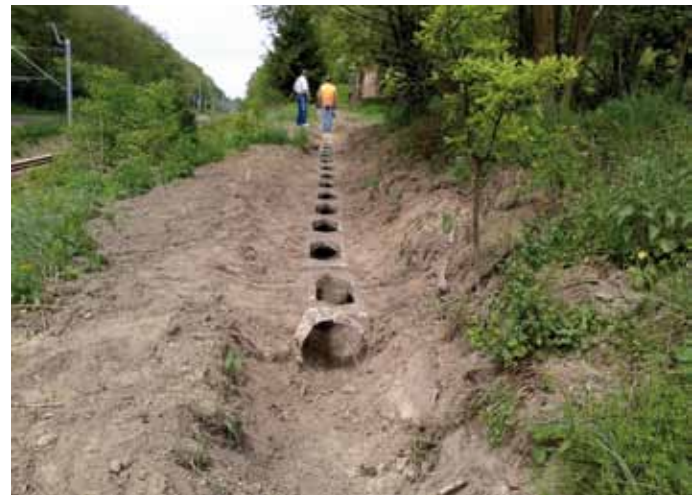
4. Stary drenaż betonowy na szczycie skarp.

Odkryty został również kawałek betonowego drenokolektora na szczycie skarpy pomiędzy krawędzią, a istniejącym budynkiem, gdzie liczne spękania przekazy-

wały zebraną wodę w głąb gruntu. Brak odpływu powodował spływanie wody wzdłuż góry skarpy w stronę stacji Oborniki Śląskie, co miało wpływ na znacznie szerszą degradację skarp. Właściwe utrzymanie istniejącej infrastruktury w znaczącym zakresie zapobiegłoby uplastycznieniu gruntu. W masach ziemnych przekopu o zmienionym na bardziej strome nachylenie powstała płaszczyna poślizgu, a następnie zsuw ziemi.

1) Odcięcie wód napływowych z powierzchni pól i lasów od powierzchni zagrożonych skarp poprzez ułożenie nowych korytek na szczycie skarpy. Zdecy-

dowano się na usunięcie poniemieckiego drenażu i zasypanie ubytku gruntem spoistym zapobiegającym infiltracji wody w strukturę skarpy. Na górze przewidziano ułożenie 250 m korytek EOG sprowadzających wodę

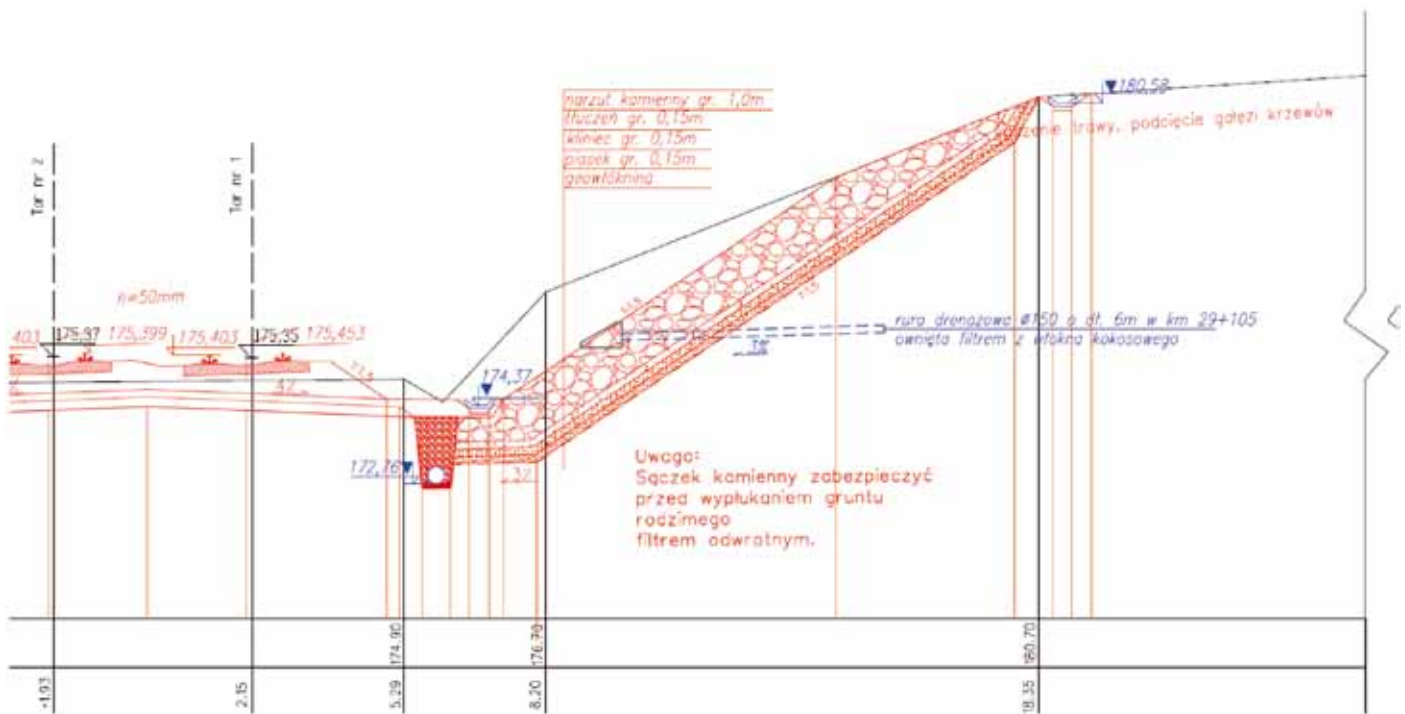
7. Przekrój poprzeczny w km 29+060. Zabezpieczenie osuwiska filtrem odwrótnym.

- 6) W km 29+100, czyli ok. 50 m dalej niż pierwotnie zaprojektowane kolumny kamienne zastosowano połączenie pokrycie skarpy narzutem kamiennym wraz z filtrem odwrotnym. Ukształtowanie terenu w postaci wysokich istniejących skarp ok. 8 m i pochyleniu pierwotnym 1:3,5 zostało zmienione na pochylenie 1:2. Umocnienie w tej formie ma zapewnić utrzymanie stateczności na zagrożonym obszarze,

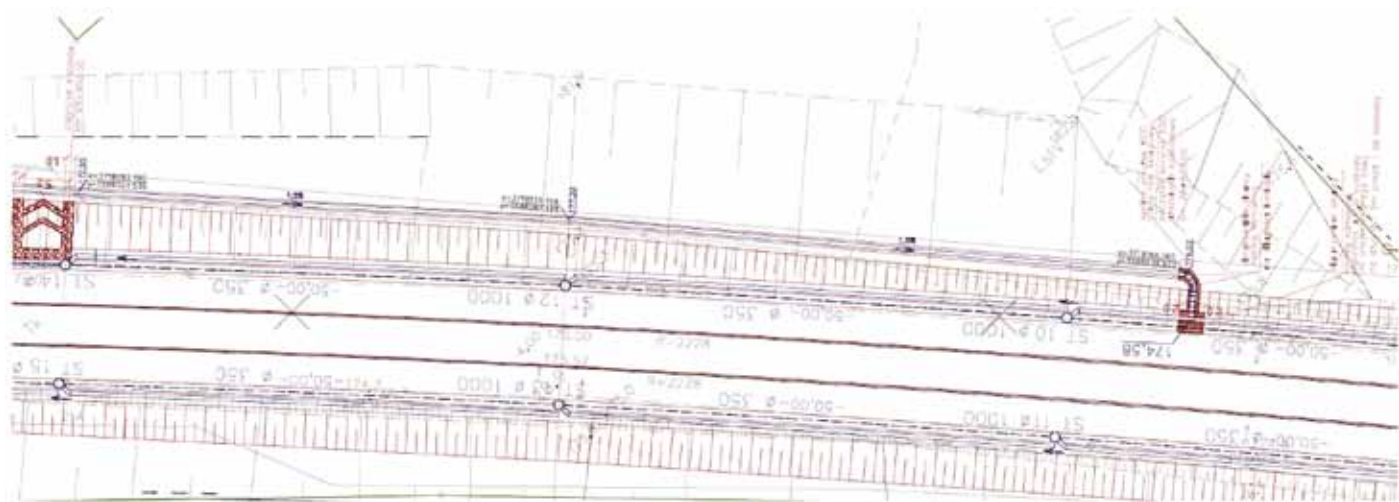
8. Sprowadzenie wody po górze skarpy do odwodnienia torowego u podnóża zbocza.

- 2) wzdłuż korony skarpy do korytek u podnóża. Nachylenie istniejących skarp wymusiło zastosowanie obrukowania sprowadzenia wody, aby chronić powierzchnię zboczy przed dużą ilością wody napływającej z odcinka spływu. Dopasowanie korytek do skarpy i połączenie z pierwotnie zaprojektowanym odwodnieniem w planie musiało znajdować się w całości na terenie kolejowym,
