# Problemy podczas modernizacji wysokogórskiej linii kolejowej na przykładzie linii nr 311 odcinek Szklarska Poręba Górna – Piechowice

Michał Anioł

Wstępnie przedstawiono tło problemów z jakimi można spotkać się podczas modernizacji linii wysokogórskiej na przykładzie linii kolejowej nr 311. Następnie przedstawiono krótką charakterystykę omawianego odcinka oraz przedstawiono problemy z jakimi spotkano się przed przystąpieniem do robót oraz problemy występujące już podczas realizacji. Na zakończenie przedstawiono wnioski.

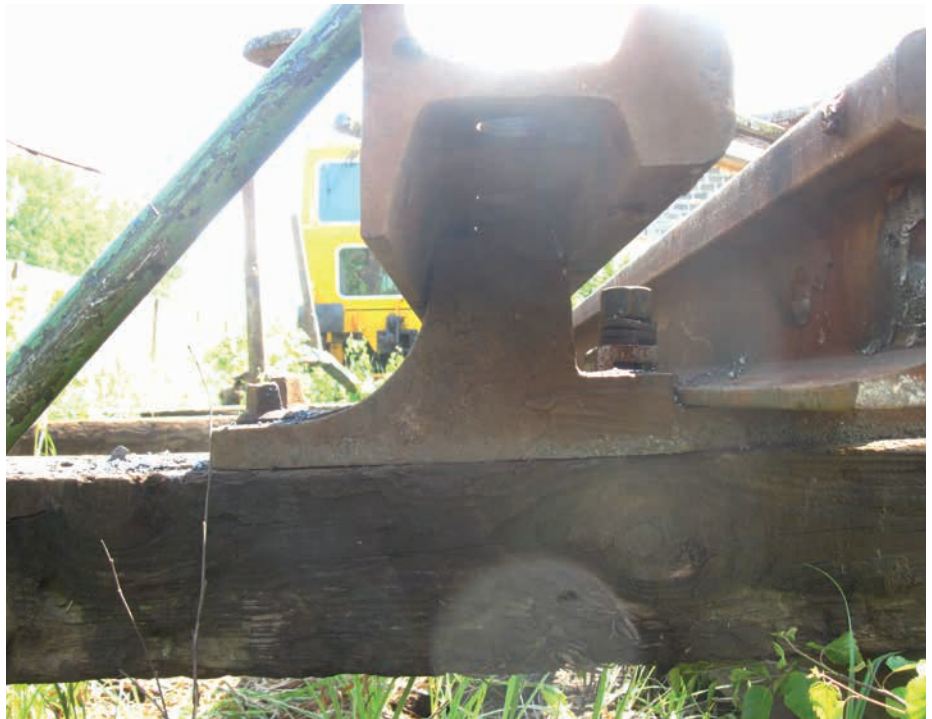
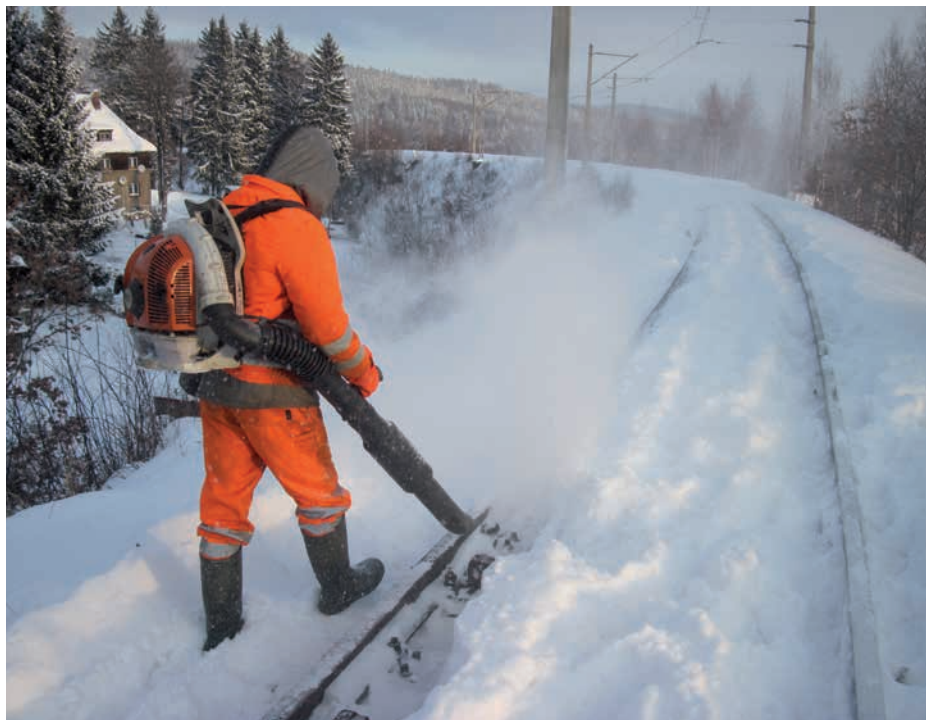
Aby przyspieszyć prace, podkłady miękkie oraz 70% podkładów twardych zamówiono dwustronnie zbrojonych, aby nie zbroić ich na budowie. Resztę podkładów twardych zamówiono jednostronnie zbrojonych dla przytwierdzenia typu „gajcówka” (ilustracja nr 2) oraz na przejściu z szerokości nominalnej do zwiększonej w łuku. Wszystkie podkłady były dostarczane na plac składowy w Piechowicach a stamtąd dowożone na

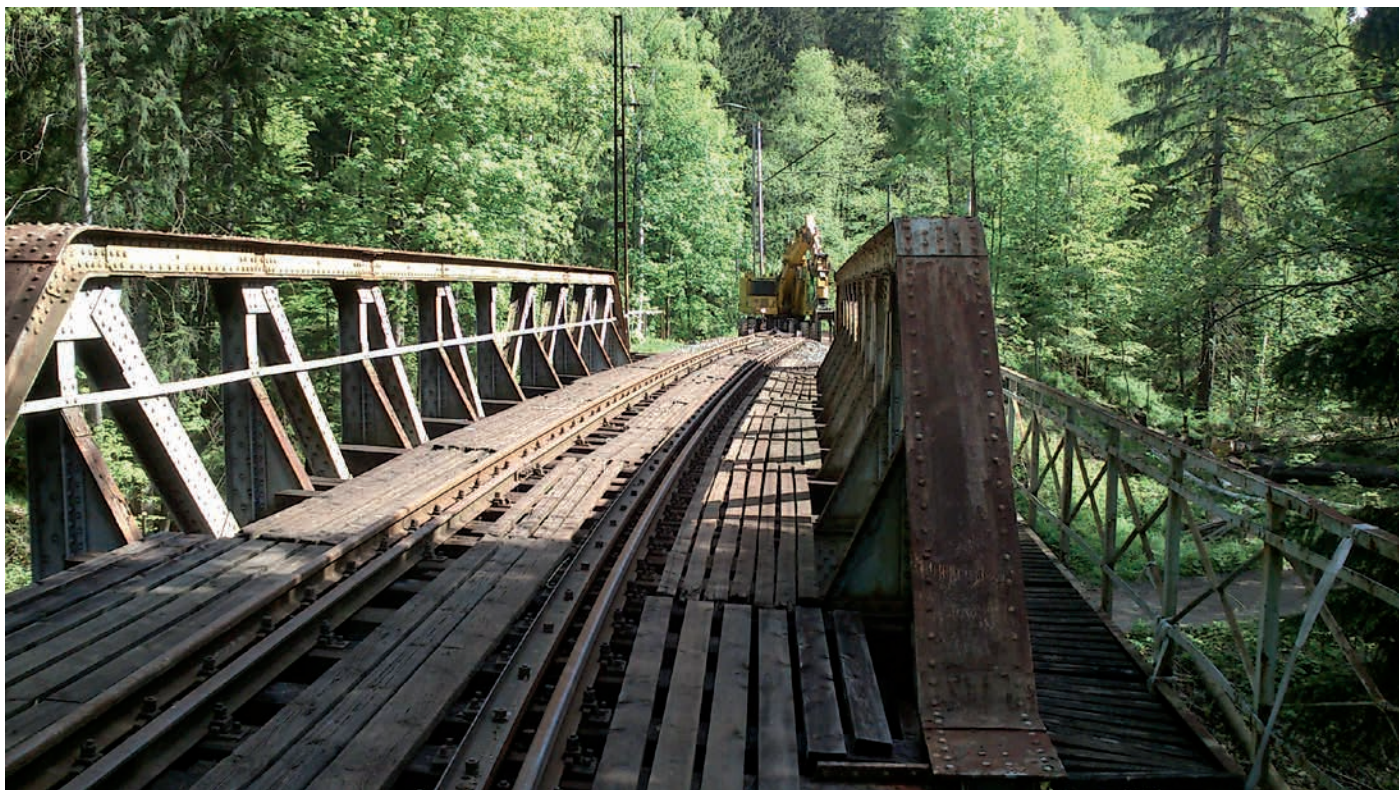
Demontaż toru był zaplanowany tak, aby materiały z rozbiórki transportować ze szlaku na jak najkrótszym dystansie. Początkowa część modernizowanego odcinka przebiega w terenach leśnych oraz na wysokich nasypach i na tym odcinku droga ze zdemontowanymi materiałami była najdłuższa. Najdłuższy odcinek ze zdemontowanymi materiałami należało pokonać od mostu stalowego w km 19,780 do stacji Szklarska Poręba Średnia w km 22,900 czyli ok. 3120m gdyż odcinek ten w całości leży na terenie leśnym. W niektórych przypadkach materiały były przewożone do miejsca składowania znajdującego się trochę dalej niż zaplanowano, z powodu niesprzyjających warunków atmosferycznych (demontaż toru zaczął się na początku grudnia). Fakt, że znaczna część trasy przebiega w łukach o bardzo małych promieniach (poszerzenie toru do +15mm) powodował, że wózki jezdne koparek dwudrogowych używanych do tych robót często wypadły z szyn. Czynniki te zmniejszały dzienną wydajność do ok. 120m bieżących demontażu toru wraz z segregacją materiałów. Na ilustracji nr 3 pokazano odsnieżanie toru przed przystąpieniem do odkręcania śrub.

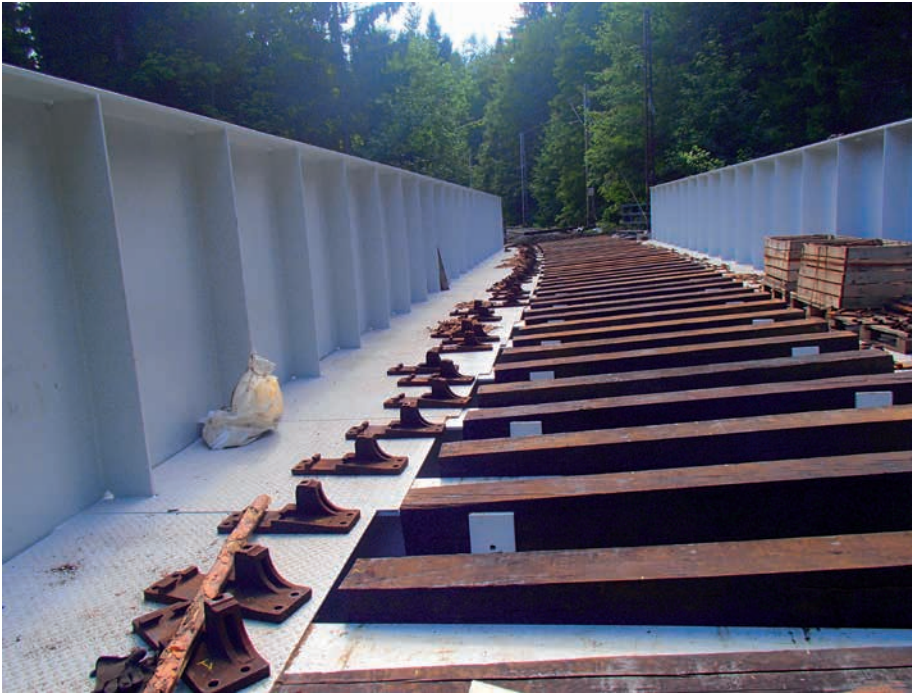
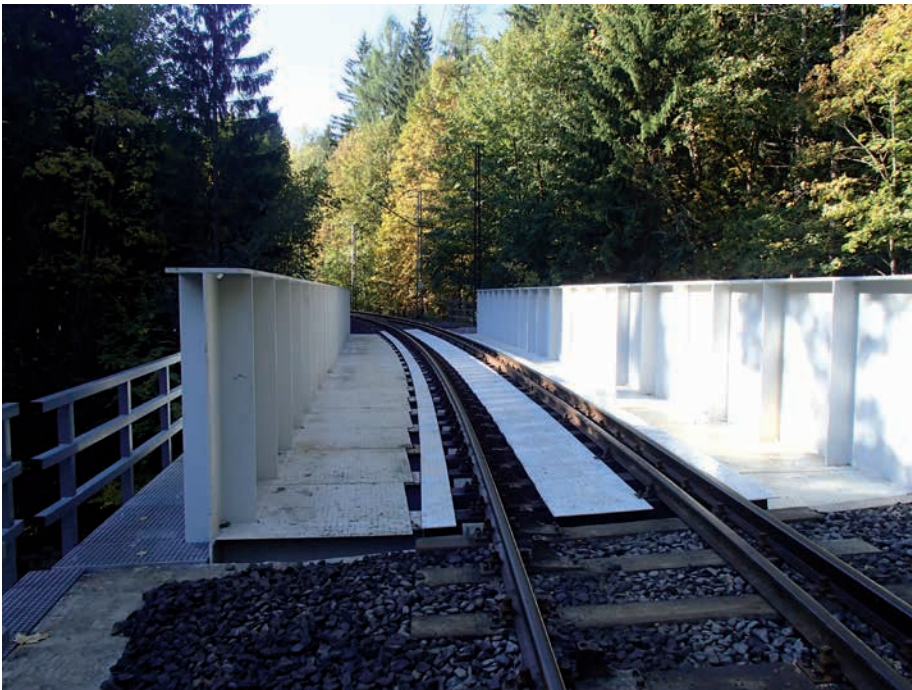
Na ilustracji nr 4 przedstawiono most przed demontażem. Na ilustracji nr 5 przedstawiono most w trakcie montażu a na ilustracji nr 6 gotową konstrukcję bez zamontowanej prowadnicy.

Kluczowym etapem dla ukończenia realizacji był most stalowy w km 19,780. W jego miejsce zaprojektowano całkowicie nową konstrukcję stalową o długości przęsła 27m. W momencie demontażu obiektu, wszystkie maszyny, czyli lokomotywa, wagony, podbijaarka i profilarka (co daje długość wszystkich maszyn ok. 114m) musiały zostać „zablokowane” za mostem aż do jego ukończenia. Dodatkowo nad obiektem na czas demontażu oraz montażu nowego mostu, zdemontowano sieć trakcyjną, tak, aby nie przeszkadzała ona przy pracach wymagających użycia dźwigu. Konstrukcja mostu jest bezpodsypankowa na mostownicach. Każdą mostownicę należało indywidualnie dopasować oraz w miejscu przylegania przyciąć od spodu. Problem polegał na tym, że obiekt ten dodatkowo leży w łuku z przechyłką a wysokość „gajcówek” różni się od siebie nawet o kilka milimetrów, dlatego na początku do każdej mostownicy została przypisana „gajcówka” i po każdym przycięciu geodeta sprawdzał wysokość tak, aby główka szyny znajdowała się na odpowiedniej wysokości.
