# Rozwój nierówności na nowym odcinku toru kolejowego

Julian Kominowski, Bogdan Sowiński

W artykule omówiono rozwój nierówności zmodernizowanego odcinka toru kolejowego na linii kolejowej 271 pomiędzy Poznaniem a Wrocławiem. Pomiarów nierówności dokonano przy użyciu metody pośredniej oraz bezpośredniej. Do badań pośrednich posłużyła drezyna pomiarowa EM120, a pomiary bezpośrednie wykonano przy użyciu ręcznego toromierza wózkowego. Pomiarów dokonywano w różnych okresach czasu przy uwzględnieniu wykonanej pracy eksploatacyjnej. Przedstawiono analizę stanu technicznego wytypowanego odcinka w zakresie krótkich fal wybranych nierówności. Dokonano konfrontacji zmierzonych nierówności przy użyciu dwóch metod pomiarowych. Ukazano wzrost wybranych nierówności bezpośrednio wpływających na hałas i komfort jazdy pociągów.

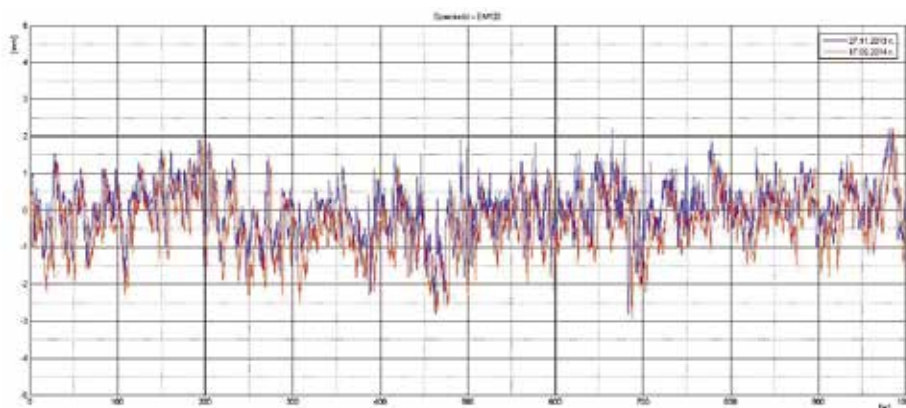
Analizie poddano pomiary szerokości oraz wchrowatość toru na wybranym fragmencie zmodernizowanego odcinka linii kolejowej 271 (rysunki 1 i 2). Zgodnie z instrukcją [8] odchyłka szerokości dla toru zmodernizowanego do prędkości 160 km/h wynosi 2 mm dla zwężzeń i poszerzeń. Dla wchrowatości mierzonej na bazie 5 m odchyłka wynosi 5 mm.

Powyższe porównania zmierzonej drezyną pomiarową EM120, szerokości oraz wchrowatości wskazują na niewielkie różnice wartości pomiędzy wykonanymi pomiarami. Dodatkowo wartości pomiarów wskazują na występowaniu niewielkich zwężzeń, będących na granicy błędu pomiarowego. Zmierzona wchrowatość w pełni mieści się w założeniach dopuszczalnej odchyłki.

1. Szerokość toru na wybranym odcinku zmierzona metodą pośrednią

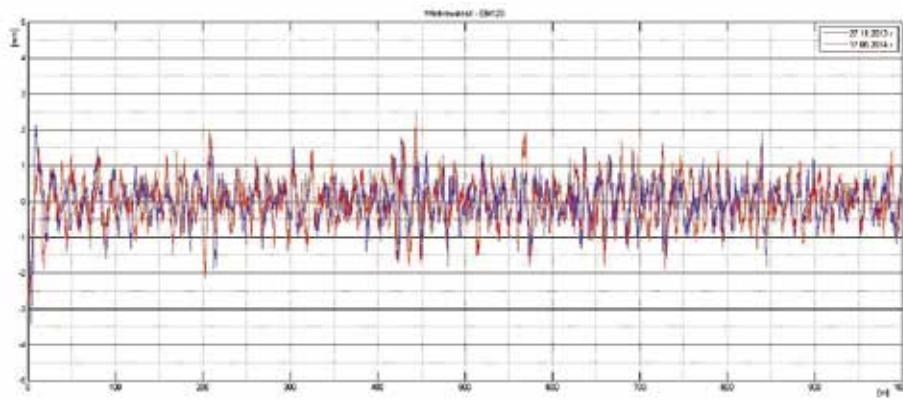
2. Wachrowatość toru na wybranym odcinku zmierzona metodą pośrednią

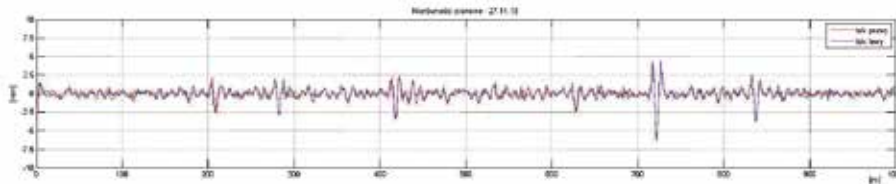
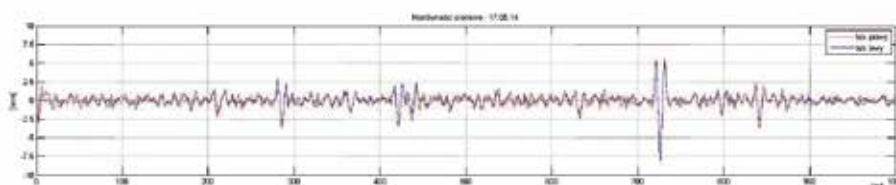
3. Nierówności pionowe na wybranym odcinku zmierzone metodą pośrednią

miarów nierówności pionowych wytypowanego odcinka. Zgodnie z *Warunkami technicznymi utrzymania nawierzchni na liniach kolejowych* [5] dopuszczalne odchyłki dla nierówności pionowych toru zmodernizowanego do prędkości 160 km/h wynoszą

3 mm. Amplitudy nierówności pionowych wyraźnie wskazują, który z odcinków znajduje się w gorszym stanie technicznym.

Należy tu zaznaczyć, że pojawiające się piki nierówności pionowych na torze nowym są efektem przyjętej metody pomiaru

pośredniego oraz dynamicznego oddziaływania pojazdu z torem w miejscach utraty sztywności podtorza związanej w połączeniach łubkowym przed zgrzaniem szyn.

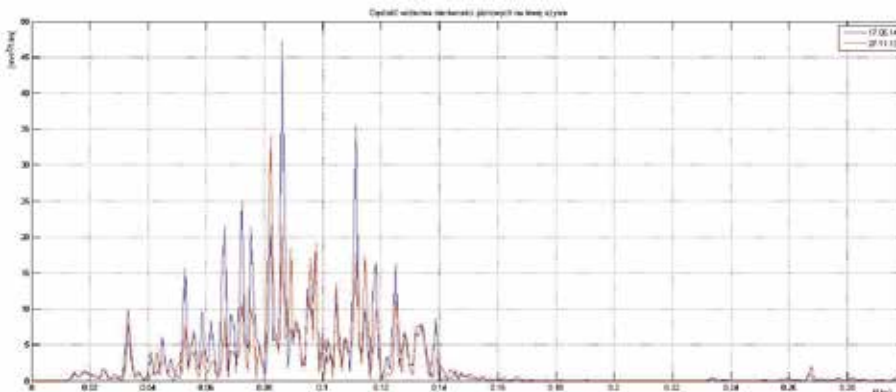
4. Gęstość widmowa mocy nierówności pionowych lewego toku szynowego

Gęstości widmowe nierówności pionowych na omawianym odcinku potwierdzają wzrost amplitud nierówności pionowych. Analiza wyników przedstawionych na rys. 4 i 5 będzie się skupiała na długości fal nierówności pionowych. Zarejestrowane długości fal nierówności pionowych mieszczą się w zakresie od około 7 m do około 50 m. Podczas przeprowadzonych obydwu pomiarów badanego odcinka dominującą była fala nierówności pionowej o długości ok. 12 m.

Pomiędzy pomiarami na analizowanym odcinku obciążenie całkowite oszacowano na 4 mln ton. Wzrost amplitud mocy nierówności potwierdza przyrost wartości badanych nierówności toru.

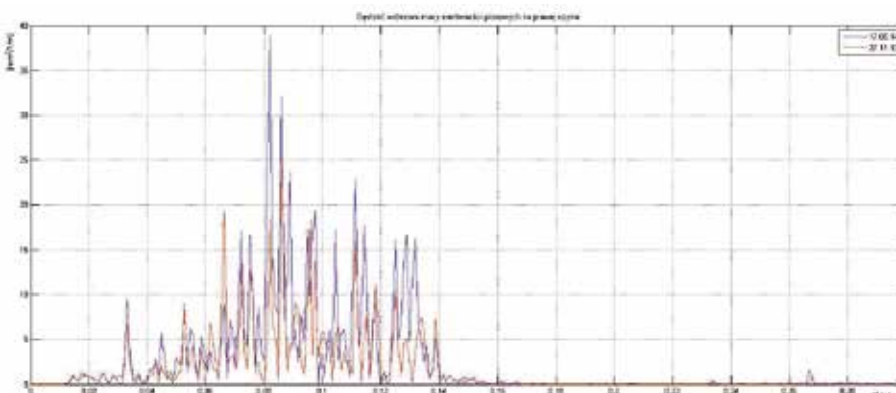
5. Gęstość widmowa mocy nierówności pionowych prawego toku szynowego

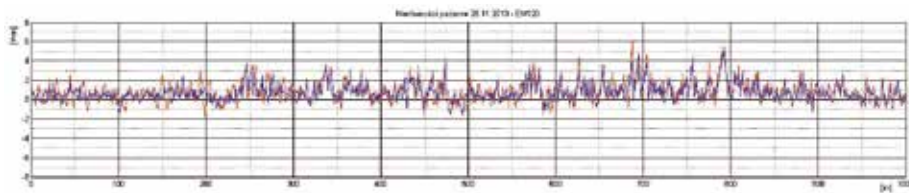
W analogiczny sposób dokonano analizy nierówności poziomych zmierzonych drewną pomiarową EM120. Na rysunku 6 przedstawiono wyniki pomiarów nierówności poziomych wytypowanego odcinka. Amplitudy nierówności poziomych, podobnie jak pionowych, wskazują na postępującą degradację toru. Wewnętrzna instrukcja PKP PLK [8] wskazuje, iż na wybranym odcinku dopuszczalne odchyłki dla nierówności poziomych wynoszą 4 mm. Zauważono niewielkie przekroczenie tej granicy w kilku miejscach podczas drugiego pomiaru.

6. Nierówności poziome na wybranym odcinku zmierzone metodą pośrednią

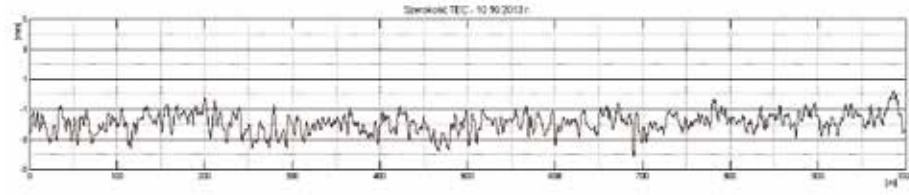
Poddając analizie wyniki pomiaru szerokości toru pochodzące z dwóch badań bezpośrednich zauważono pomiędzy nimi zbież-

ność. W obydwu przypadkach zauważono liczne miejsca z występującymi przewężeniami. Odchyłka szerokości dla mierzonego toru wynosi  $\pm 2$  mm [4].

7. Szerokość toru na wybranym odcinku zmierzona metodą bezpośrednią

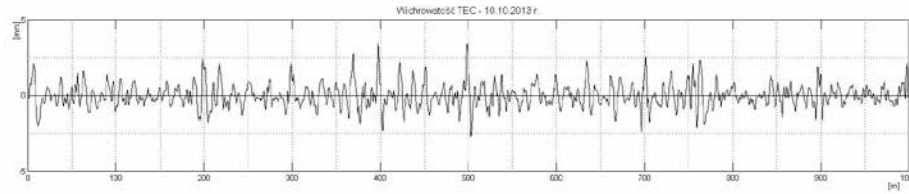
Bezpośrednie pomiary wichrowatości toru wskazują na nieprzekroczenie odchyłek dla tego pomiaru, które wynoszą 5 mm. Po ponad 8 miesiącach eksploatacji toru dostrzeżono wyraźne zmniejszenie amplitud wichrowatości. Nierówności pionowe pomiarzone metodą bezpośrednią przedstawione są na rysunku 9.

8. Wichrowatość toru na wybranym odcinku zmierzona metodą bezpośrednią

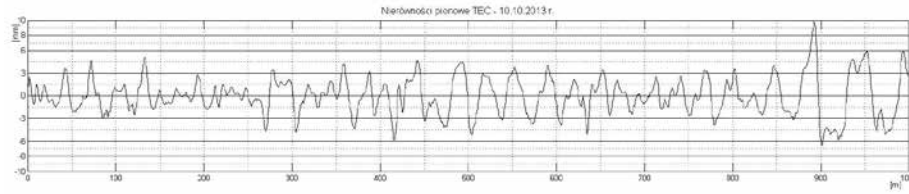
Z przeprowadzonych pomiarów nierówności pionowych na wybranym odcinku zauważono spadek wartości amplitud. Pomiar stanu toru w październiku 2013 r. odbył się na torze jeszcze nie oddanym do eksploatacji. Wyniki pomiarów nierówności pionowych oraz wichrowatości błędnie wskazują na polepszenie się stanu toru od czasu otwarcia. W czasie pomiędzy przeprowadzonymi pomiarami na wybranym odcinku nie dokonywano żadnych prac wpływających na geometrię toru. Różnica może wynikać z przeprowadzonych pomiarów na torze zupełnie nowym, na którym mogły znajdować się powierzchniowe zanieczyszczenia pochodzące z placu budowy, transportu lub procesu produkcji. Odchyłka nierówności pionowych dla zmodernizowanej linii o dopuszczalnej prędkości 160 km/h wynosi 3 mm [4]. W pierwszym pomiarze wyraźnie widać znaczne przekroczenie tej wartości.

Pomiary bezpośrednie wykonane przed oddaniem toru do eksploatacji wykazują duże sprzeczności w porównaniu do pomiarów wykonanych w czerwcu 2014 r.

9. Nierówności pionowe toru na wybranym odcinku zmierzona metodą bezpośrednią

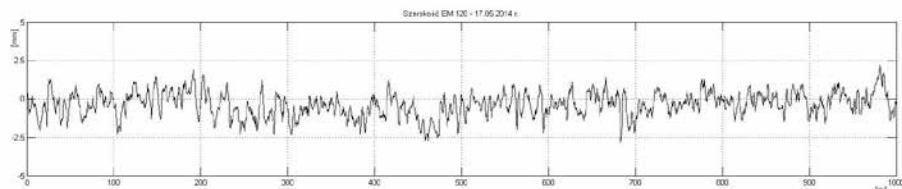
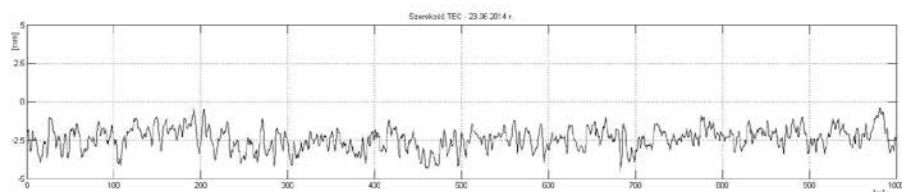
Przebieg szerokości toru na wybranym odcinku zmierzony drezyną oraz toromierzem jest analogiczny, jednak zauważalne jest wyraźne przesunięcie. Wartości pomiaru szerokości pochodzące z urządzenia TEC są niższej wartości. Biorąc pod uwagę dopuszczalną odchyłkę (2 mm) dla zmodernizowa-

nego toru o prędkości 160 km/h zauważalne jest ciągle zwężenie toru. Przy tak przyjętej odchyłce oraz pomiarze wykonanym pojazdem EM120 dostrzeżono przekroczenie jedynie w kilku miejscach.

**10. Szerokość toru na wybranym odcinku zmierzona metodą pośrednią i bezpośrednią**

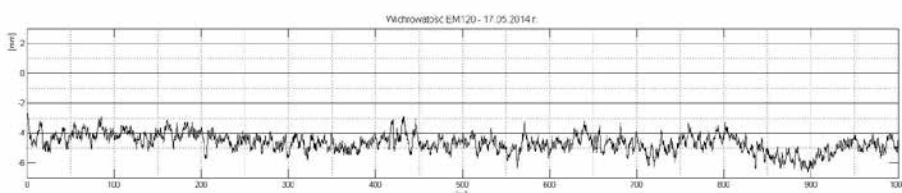
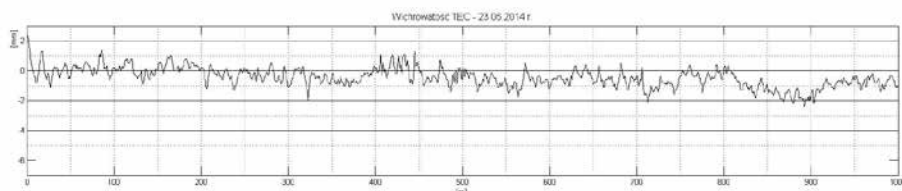
Na rysunku 11 przedstawiono porównanie zmierzonej wichrowatości. Pomiary są ze

sobą porównywalne, a wartości w obydwu przypadkach nie przekraczają dopuszczalnej odchyłki wynoszącej 5 mm [4].

**11. Wichrowatość toru na wybranym odcinku zmierzona metodą pośrednią i bezpośrednią**

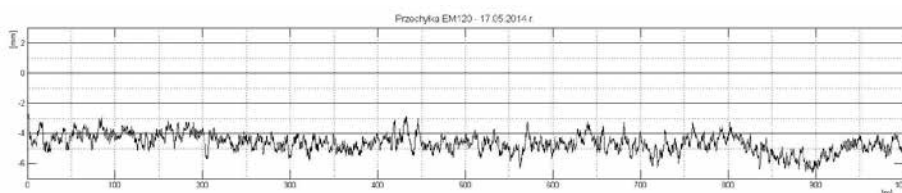
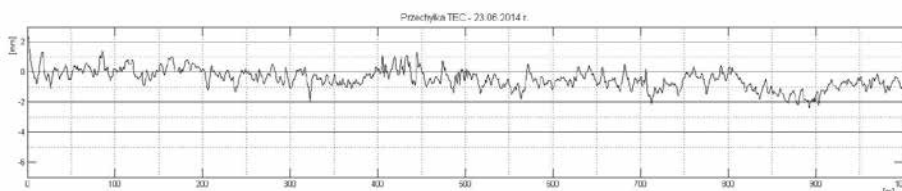
Przy porównaniu zmierzonej przechyłki toru zaobserwowano przesunięcie pomiaru względem siebie. Odrotnie jak w przypadku szerokości, wartości mniejsze przed-

**12. Przechyłka toru na wybranym odcinku zmierzona metodą pośrednią i bezpośrednią**

stawia pomiar wykonany dreżyną EM120. Instrukcja Id-1 dopuszcza przy odbiorze pomiar przechyłki wykonany jedynie metodą bezpośrednią, a odchyłka pomiaru wynosi 4 mm.

Pomimo analogicznych przebiegów wykresów, w przypadku zmierzonej szerokości oraz przechyłki toru, widoczne jest kilkumilimetrowe przesunięcie. Przesunięcie wpływa na wykazywane usterki w przypadku przekroczenia dopuszczalnych odchyłek oraz na wyniki syntetycznych wskaźników jakości toru.
