# Badania zużycia bocznego iglic w rozjazdach kolejowych

## Study of lateral wear of needles in railway switches

**Grzegorz Stencel**

Institut Kolejnictwa

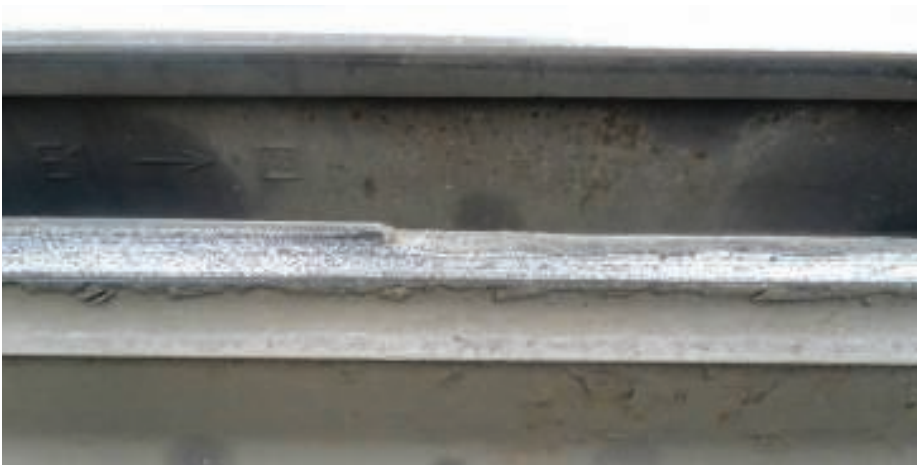
1. Wykruszenie zużytej iglicy

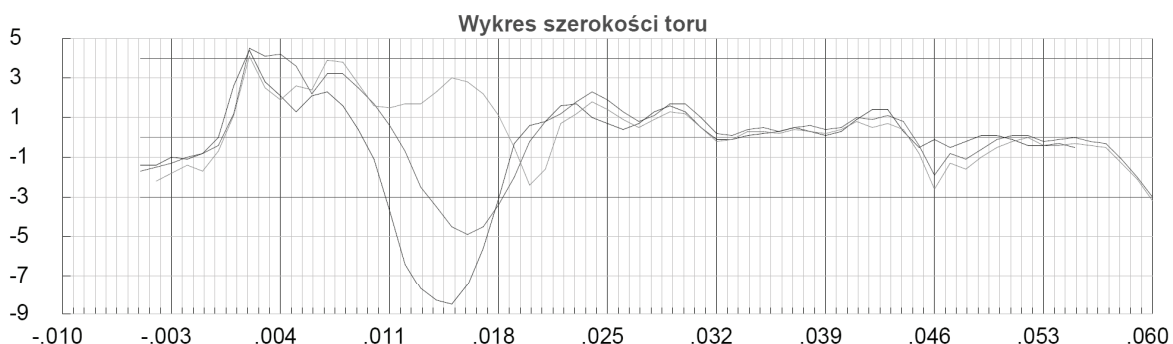
2. Wykres szerokości toru prostego w rozjeździe

Na rysunku 1 przedstawiono nałożone na siebie wykresy z pomiarów toru prostego w rozjeździe, wykonanych po zabudowie oraz po 10 i 20 Tg. Widoczne jest wyraźne zwężenie toru na początku eksploatacji (o wartości ponad 8 mm), które może wpłynąć na nadmierne zużycie boczne iglic. W przypadku pomiarów tradycyjnym toromierzem tego typu usterka może zostać przeoczona. Zwężenie o takiej wartości może wynikać z niedokładności przy montażu rozjazdu przed zabudową (co występuje również na podrozjazdnicach struno-

betonowych [3]) albo spowodowane jest odkształceniem iglic np. w wyniku niewłaściwie ustawionych rolek podiglicowych.

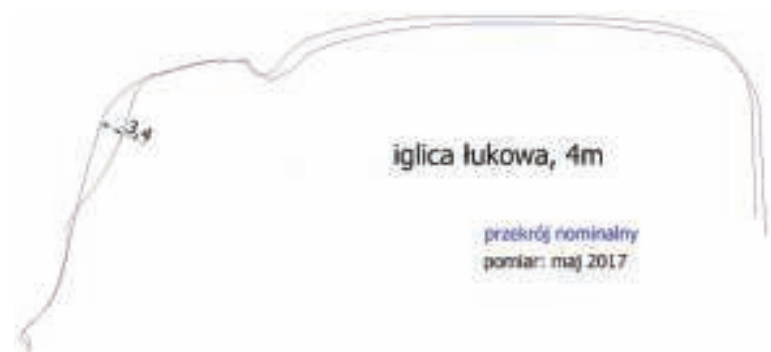
tunku R260. Pomiar zużycia bocznego wykonano co 2 m. Największe wartości zużycia odnotowano w przekrojach znajdujących się 2 oraz 4 m od ostrza iglic. Rozjazd, w którym zanotowano największe zużycie boczne w iglicach łukowych (3,4 mm) był rozjazdem zabudowanym w torze głównym zasadniczym (rysunek 5). Na kierunku zwrotnym rozjazdu odbywał się cały ruch pociągów towarowych na stacji, gdyż prowadził on na grupę torów towarowych. Oszacowano, że przeniesione obciążenie skumulowane na kierunku zwrotnym tego rozjazdu wyniosło ok. 20 Tg. Doświadczenie z innych pomiarów wskazuje, że przy tej wartości obciążenia, zużycie boczne iglic łukowych (ze stali gatunku R260) rzędu 4 mm nie jest anomalią. Przy zużyciu o takiej wartości w iglicach często występują wyszczerbienia (rysunek 1). W rozjeździe wykonano również pomiar twardości iglicy łukowej; wartości wynosiły ponad 260 HB.

5. Zużycie iglicy łukowej

Przeprowadzone badania wykazały wyraźną zależność pomiędzy wielkością zużycia bocznego a wartością twardości iglic. Stosowanie iglic ze stali utwardzonej należy zatem uznać za wysoce uzasadnione.
