# Wybrane problemy materiałowych badań łożysk tocznych przystosowanych do pracy w podwyższonych temperaturach

## Selected issues of materials testing of rolling bearings adapted to work in elevated temperatures

**Krzysztof Łęczycki**

Instytut Techniczny Wojsk Lotniczych

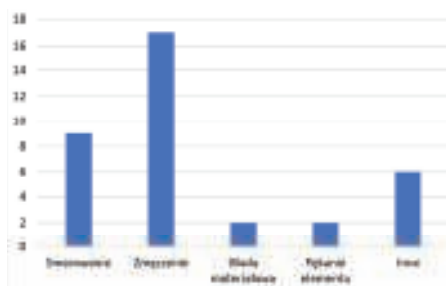
1. Zestawienie przyczyn uszkodzeń łożysk tocznych turbiny sprężarki lekkiego śmigłowca, (na podstawie archiwum Pracowni Materiałoznawstwa Lotniczego ITWL)

między pierścieniem zewnętrznym a wtryskiwaczem [2]. Najczęściej spotykanymi przyczynami uszkodzeń łożysk były zmęczeniowe wykruszanie bieżni (47%) oraz nieprawidłowe smarowanie łożysk (25%).

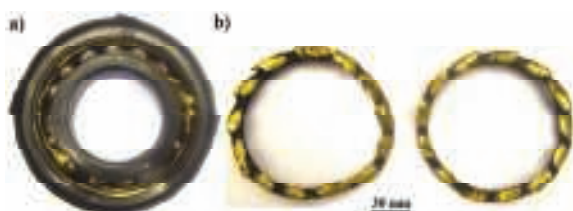
Oba badane obiekty były łożyskami kulkowymi zwykłymi jednorzędowymi z dzieloną bieżnią wewnętrzną. Ich uszkodzenia polegały na rozerwaniu separatorów na dwie części (pęknięcie następowało w najcieńszych miejscach gniazd kulek) oraz ich znacznej deformacji plastycznej ze śladami napierania kulek na gniazda. Bieżnie oraz kulki zostały pokryte warstwą materiału obcego, powierzchnie niepracujące zostały utlenione. Przykład łożyska dostarczonego (łożysko B) do badań pokazano na rys. 2. Łożysko B dostarczono razem z nałożoną na nie tulejką tłumiaczą, natomiast w przypadku łożyska A tulejki tłumiaczej nie dostarczono.

2. Łożysko B w stanie dostarczenia do badań: a) pierścień zewnętrzny, półpierścienie wewnętrzne, kulki, tulejka tłumiacza; b) separator

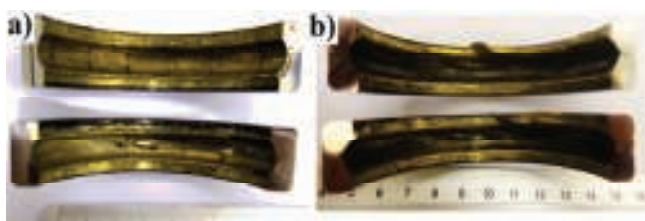
Kolejną różnicą jest wygląd warstwy materiału obcego, która została naniesiona na bieżnie zewnętrzne (rys. 4) oraz bieżnie wewnętrzne (rys. 5). W przypadku łożyska A (rys. 4a, 5a) warstwa materiału obcego ma odcień ciemnożółty, jest chropowata oraz zawiera nieciągłości odsłaniające miejscowo powierzchnie bieżni. Ponadto na bieżni zewnętrznej (rys. 4a) widoczne są zgrubienia na warstwie materiału obcego rozłożone w równomiernych odstępach odpowiadającym ułożeniu kulek. Warstwa materiału obcego naniesiona na bieżnie łożyska B (rys. 4b, 5b) jest gładka, niezawierająca nieciągłości, ma niejednorodną barwę: miejscami jest ciemnożółta, miejscami ciemnoszara. Półpierścienie wewnętrzne zostały przez nią połączone (rys. 5b) Przy krawędziach bieżni tworzy większe wypłytki w porównaniu do obserwowanych w łożysku A.

Warstwa materiału obcego została naniesiona również na powierzchni pierścieni zewnętrznych sąsiadujących z zewnętrznymi powierzchniami centrującymi separatorów (rys. 4). W obu przypadkach jej wygląd jest zbliżony: ma jasnożółtą barwę z widocznymi rozplaszczonymi grudkami o tym samym zabarwieniu. Świadczy to razem z obwodowymi rysach na zewnętrznych powierzchniach centrujących obcieraniu separatorów w czasie pracy łożyska o pierścienie zewnętrzne (rys. 6). Fragmenty separatora łożyska B ocenia się jako bardziej odkształcone od łożyska A ze względu na wyraźniejsze wygięcie pierścieni separatora oraz spłaszczenie zniszczonych gniazd kulek.

4. Pierścienie zewnętrzne po przecięciu: a) łożyska A; b) łożyska B

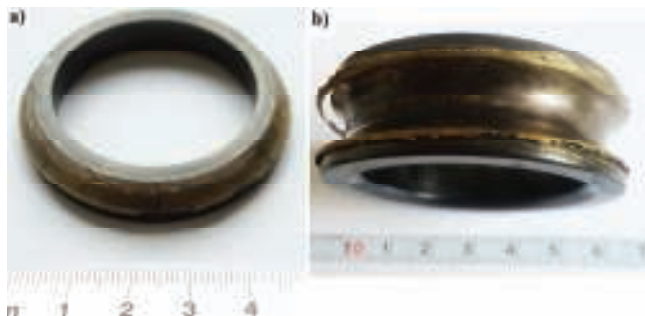
5. a) Jeden z półpierścieni wewnętrznych łożyska A; b) połączone półpierścienie wewnętrzne łożyska B

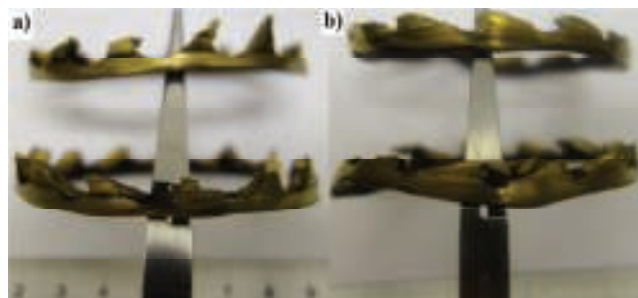
6. Zewnętrzna powierzchnia centrująca separatora: a) łożyska A; b) łożyska B

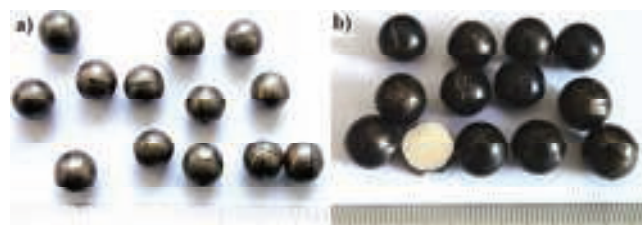
7. a) Kulki łożyska A; b) powierzchnia jednej z kulek łożyska A; c) kulki łożyska (jedna z kulek została przecięta)

Kulki obydwu łożysk (rys. 7) mają odmienny wygląd powierzchni – kulki z łożyska A są pokryte materiałem obcym o barwie ciemno-żółtej zbliżonej do obserwowanej w przypadku bieźni, widoczne są podłużne zgrubienia materiału obcego powstałe po oderwaniu kulek od bieźni, widoczne są wykruszenia (rys. 7b), natomiast w przypadku kulek z łożyska B powierzchnia jest ciemna z licznymi śladami wytarcia (rys. 7d).

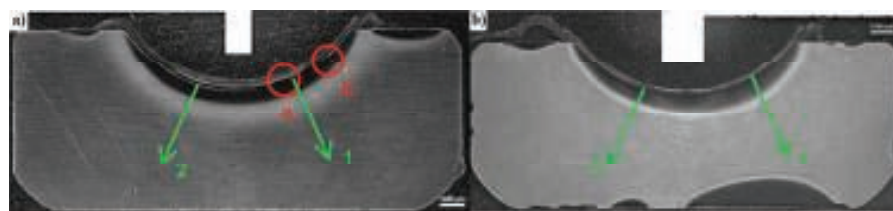
Na makroskopowych zdjęciach szlifów przekrojów pierścieni zewnętrznych obydwu łożysk (rys. 8) widoczne są strefy degradacji cieplnej (SDC) objawiających się odmiennym sposobem trawienia szlifów oraz warstwy materiału obcy. W przypadku pierścienia zewnętrznego łożyska A (rys. 8a) obserwuje się SDC w całym rejonie bieźni oraz przy krawędziach sąsiadujących z separatorem. Próbkę pierścienia zewnętrznego łożyska B wykazuje więk-

szą liczbę SDC: na jednej z powierzchni czołowych oraz na powierzchni zewnętrznej, co związane jest z obracaniem się pierścienia zewnętrznego względem tulejki tłumiącej. Należy zwrócić uwagę, że obserwowane SDC zwłaszcza w obszarze bieźni nie są symetryczne, szczególnie w przypadku pierścienia zewnętrznego łożyska B. Może być to związane z miejscem przyłożenia maksymalnych sił promieniowych.

8. Makroskopowe zdjęcie trawionego nitaliem szlifów metalograficznych przekroju poprzecznego pierścienia zewnętrznego z zaznaczeniem miejsc dalszych obserwacji oraz pomiarów twardości: a) łożyska A; b) łożyska B

Na podstawie uzyskanych wyników można stwierdzić, że głębokość SDC zmierzona w pierścieniu zewnętrznym łożyska w zbliżonych miejscach pomiarowych jest znacznie większa w porównaniu do łożyska A. w miejscu szeregu 1 materiał nie uzyskuje twardości rdzenia ze względu na bliskość innej SDC (rys. 8b). W miejscu szeregu

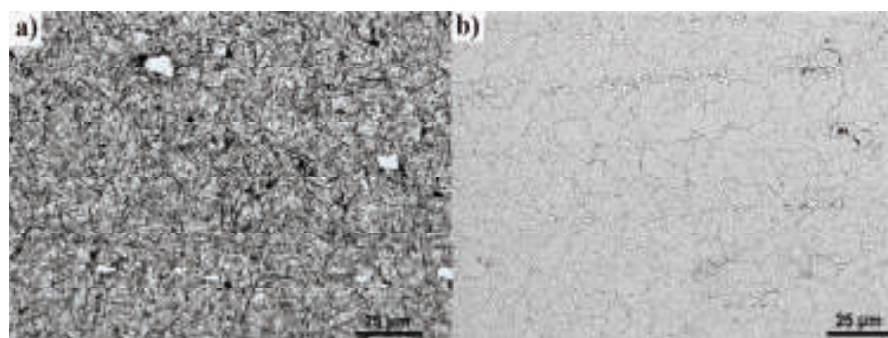
przykładzie rdzenia pierścienia zewnętrznego łożyska A (rys. 9a), którą stanowi odpuszczony martenzyt wraz z węglnikami. Zmierzona twardość wynosi  $789 \pm 11$  HV10, natomiast wymagana twardość wynosi 694-809 HV10. Mikrostrukturę w obszarze przypowierzchniowym strefy degradacji cieplnej pokazano na rys. 9b, stanowi ją nieodpuszczony martenzyt z wydzieleniami węglików. Struktura taka powstaje wskutek wygrzania stali do temperatury austenitacji ( $900-1000^\circ\text{C}$  w przypadku stali stopowych

9. a) Mikrostruktura rdzenia próbki pierścienia zewnętrznego – mikrostruktura prawidłowa, twardość 789 HV10, b) mikrostruktura przy powierzchni miejscu degradacji cieplnej – mikrostruktura po wtórnym zahartowaniu, twardość 769 HV1

Cr-W-V) i dostatecznie szybkim studzeniu. Przykładowa twardość zmierzona w takiej strefie wynosi 769 HV1 (rys. 9b).

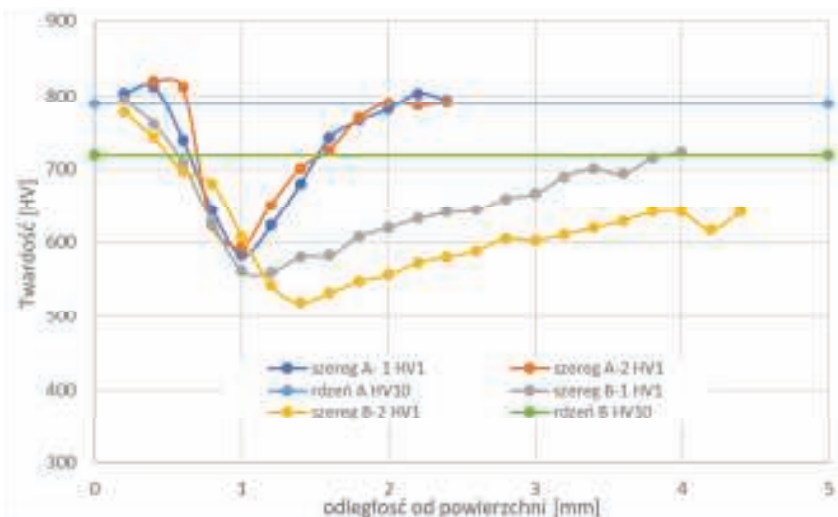
10. Wykres zależności twardości od odległości od powierzchni pierścienia zewnętrznego łożyska A i B z uwzględnieniem twardości zmierzonych w rdzeniu próbek

Głębokość SDC oszacowano wykorzystując liniowe rozkłady twardości (rys. 10), za którą przyjęto odległość od krawędzi przekroju do miejsca osiągnięcia przez materiał twardości w rdzeniu. Mierzone twardości przy krawędzi przekroju w SDC zwykle mają twardość zbliżoną lub większą od twardości materiału w rdzeniu, co jak wspomniano powyżej jest związane z ponownym zahartowaniem materiału. Stopniowe obniżanie temperatury powoduje zachodzenie procesu odpuszczania tzn. wydzielaniem i rozrostem węglików. Minimalny spadek twardości obserwuje się w temperaturze 700-800°C.

2 uzyskano ok. dwukrotnie większą SDC Twardość zmierzona w rdzeniu pierścienia zewnętrznego łożyska B ( $718 \pm 16$  HV10) jest mniejsza w porównaniu do łożyska A ( $789$  HV10) ze względu na większy obszar zdegradowany cieplnie.

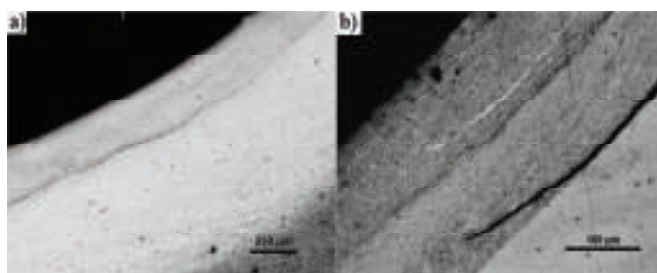
Na rys. 11 pokazano mikrostrukturę warstwy materiału obcego naniesioną na bieżnię zewnętrzną łożyska A w czterech miejscach zgodnie z oznaczeniami na rys. 8a. Warstwa ta różni się budową w zależności od miejsca występowania. W miejscu największego nacisku kulek na bieżnię zewnętrzną (rys. 11a) warstwa materiału obcego ściśle przylega do podłoża. Jest zbudowana z dwóch podwarstw – badania składu chemicznego wykazały, że dolna podwarstwa składa się z pierwiastków wchodzących w skład chemiczny stali łożyskowej (żelazo, chrom, wolfram, wanad), natomiast górna podwarstwa składa się z mieszaniny pierwiastków wchodzących zarówno w skład chemiczny stali łożyskowej oraz materiału separatora (miedź, aluminium, nikiel, żelazo, chrom, wolfram, wanad). Granica rozdzielenia pomiędzy podwarstwami jest słabo widoczna.

W obszarze „b” granica rozdzielenia jest bardziej widoczna, górna podwarstwa zawiera pory oraz cienie wtrącenia o jasnym odcieniu. Charakterystyczna jest również delaminacja. Obie podwarstwy współistnieją na całym obwodzie bieżni. Grubość warstwy mieści się w granicach: 213-342  $\mu\text{m}$ . Warstwa ma minimalną grubość w obszarze ściśle przylegania (bez delaminacji).

11. Mikrostruktura obszarów przy bieżni zewnętrznej łożyska A na podstawie rys. 10a: a) środek bieżni; b) dalsza część bieżni

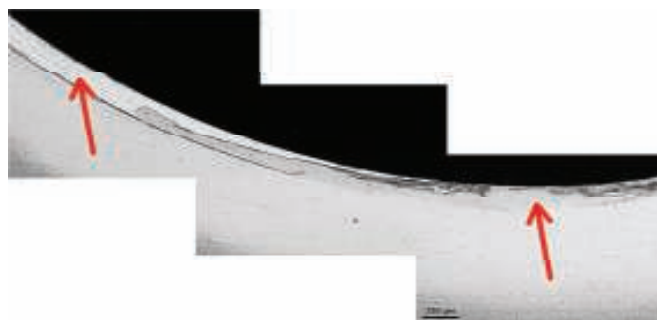
Warstwa materiału obcego naniesiona na bieżnię zewnętrzną łożyska B (rys. 12) różni się w znacznym stopniu łożyska A. Również można wyróżnić dwie podwarstwy, jednakże współistnieją ze sobą tylko w obszarze sąsiadującym z początkiem delaminacji. W środkowej części bieżni warstwa składa się ze startych elementów stalowych łożyska (zmierzona twardość wynosi  $809 \pm 18$  HV0,5) ponownie zahartowanych i utwardzonych zgmiotem. W stronę krawędzi bieżni zaczyna się pojawiać warstwa materiału obcego składająca się z mieszaniny materiałów (zmierzona twardość wynosi  $290 \pm 15$  HV0,5). Grubość materiału obcego mieści się w przedziale 105-196  $\mu\text{m}$ , co jest znacznie mniej w porównaniu do łożyska A. Warstwa o największej grubości mieści się środkowej części bieżni.

12. Mikrostruktura środkowej części bieżni zewnętrznej łożyska B, ze wskazaniem miejsca pomiaru twardości warstwy

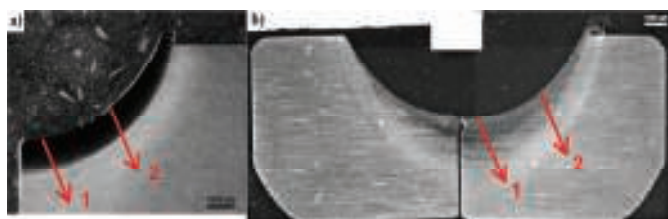
Trawienie szlifów próbek półpierścieni wewnętrznych w obydwu przypadkach ujawniło SDC. Inną cechą wspólną uszkodzeń półpierścieni jest obecność wypłytki przy krawędzi bieżni będącą efektem odkształcenia plastycznego bieżni. Na wypływkę widoczna jest również warstwa materiału obcego, będącego najprawdopodobniej mieszaniną stali i brązu z separatora. Mikrostruktury materiałów w SDC są zbliżone do zaprezentowanych na rys. 9b. W przypadku półpierścieni łożyska B nastąpiło ich trwałe połączenie przy krawędzi bieżni, które pękło w

13. Makroskopowe zdjęcie trawionego nitałem szlifu: a) półpięścienia wewnętrznej łożyska A; b) obu półpięścieni łożyska B

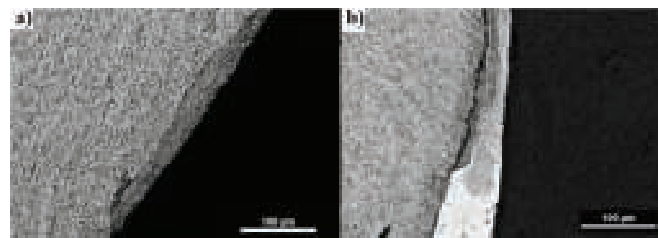
15. Mikrostruktura przekroju kulki (trawienie nitałem) przy krawędzi przekroju: a) łożyska A b) łożyska B

Mikrostruktury rdzeni kulek łożyska A i B odpowiadają mikrostrukturze przedstawionej na rys. 9b, natomiast mikrostruktury stref przypowierzchniowych przedstawiono na rys. 15. W obydwu przypadkach stwierdzono wtórne zahartowanie kulek na wskroś. Przy krawędziach przekrojów widoczne są wytarcia oraz materiał obcy, który uległ przyczepieniu do powierzchni kulek.

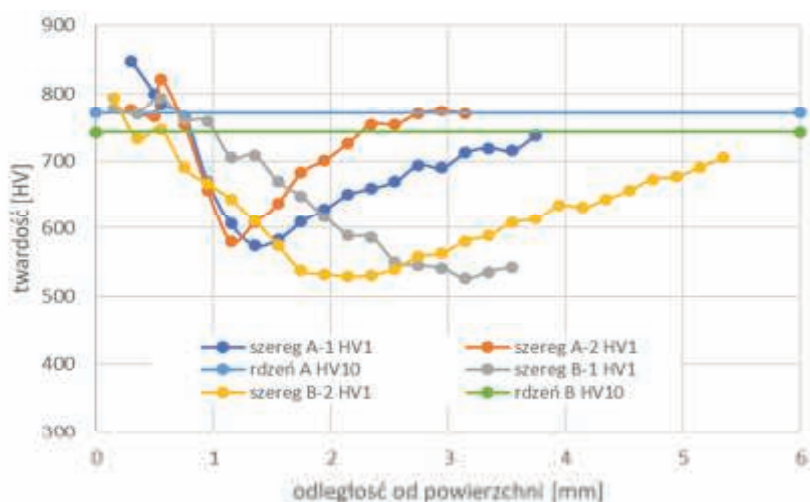
14. Wykres zależności twardości od odległości od powierzchni półpięścienia wewnętrznych łożysk A i B z uwzględnieniem twardości zmierzonych w rdzeniach próbek

Głębokość SDC w półpięścieniach wewnętrznych również oszacowano na podstawie liniowych rozkładów twardości (rys. 14). Miejsca ich wykonania wskazano na rys. 13. Szeregi pomiarowe „1” były wykonane na wskroś przekroju poprzecznego próbek, co świadczy o przegrzaniu na wskroś obydwu półpięścieni, jednakże w przypadku łożyska A krzywa twardości dąży do wartości zmierzonej w rdzeniu ( $770 \pm 7$  HV10), natomiast zależność dla łożyska B jest w przybliżeniu malejąca na całym odcinku pomiarowym (twardość materiału w rdzeniu:  $742 \pm 20$  HV10). W szeregu pomiarowym „2” łożyska B również nastąpiło przegrzanie materiału na wskroś, w przypadku łożyska A głębokość SDC wynosi ok. 2,7 mm.

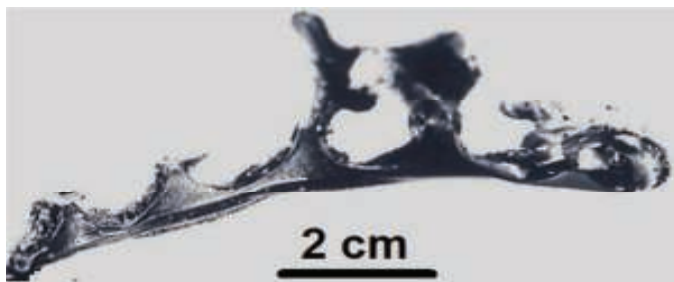
Przypadek łożyska z silnika lekkiego śmigłowca, w którym separator również uległ rozerwaniu, a przyczyną awarii było niedostateczne smarowanie łożyska stwierdzono w 1984 [5]. Jednakże separator w przeciwieństwie do wcześniej omawianych przypadków został rozerwany na więcej kawałków, z czego największy pokazano na rys. 16. Kulki zostały w znacznej mierze starte, półpięścień wewnętrzny zniekształcony, na parę trące naniósł materiał obcy pochodzący ze startych opiłków.

16. Elementy uszkodzonego łożyska badanego w 1984r. z zaznaczeniem miejsc pobierania próbek metalograficznych [5]

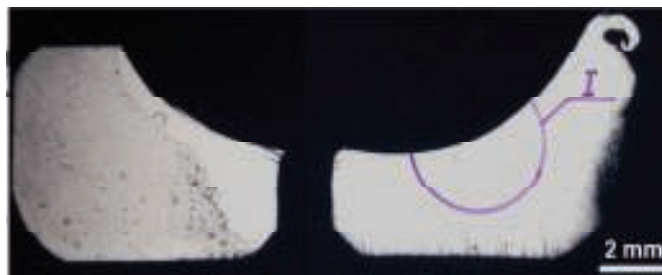
Obserwacje trawionych szlifów półpięścieni wewnętrznych (rys. 17) ujawniły obecność SDC (obszary nietrawiące się), znacznie większe od przypadków z lat 2016 i 2017. SDC w jednym półpięścieniu prawie całą próbkę, sam półpięścień jest wyraźnie zniekształcony i posiada wypływkę przy krawędzi bieżni. Obserwacje mikrostruktury półpięścienia w obszarze „I” (rys. 18a) oraz kulki (rys. 18b) ujawniły obecność mikropęknięć. Mikrostruktura bieżni zewnętrznej przypominała przedstawioną na rys. 11a. Twardości materiałów i ich mikrostruktury wykonane w miejscach niezniszczonych spełniały wymagania techniczne.

17. Szlify przekrojów poprzecznych próbek półpięścieni wewnętrznych trawione nitałem z zaznaczeniem miejsca obserwacji pod większym powiększeniem [5]

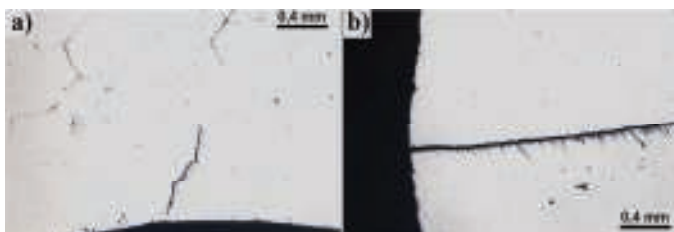
Znaczne odkształcenia półpięścieni, kulek, zniszczenie separatora oraz obecność mikropęknięć wewnątrz półpięścienia i kulki wskazują na zniszczenie łożyska w wysokiej temperaturze i przy znacznym wzroście obciążenia.

18. a) Mikrostruktura szlify przekroju w obszarze zaznaczonym na rys. 17; b) Mikrostruktura szlify przekroju kulki [5]

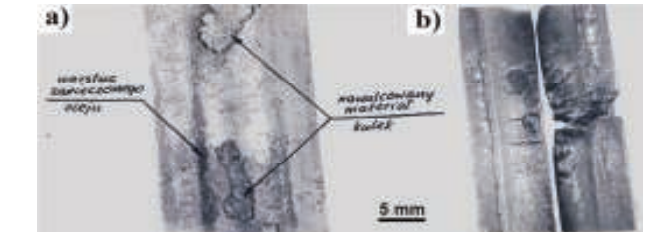
19. a) Powierzchnia bieżni zewnętrznej, b) Powierzchnia bieżni wewnętrznej [6]

kaniu na niej oleju (rys. 19a), deformacji plastycznej półpięścieni wewnętrznych (rys. 19b) i ich pękaniu. Separator nosił ślady wytarcia na wewnętrznej powierzchni centrującej.

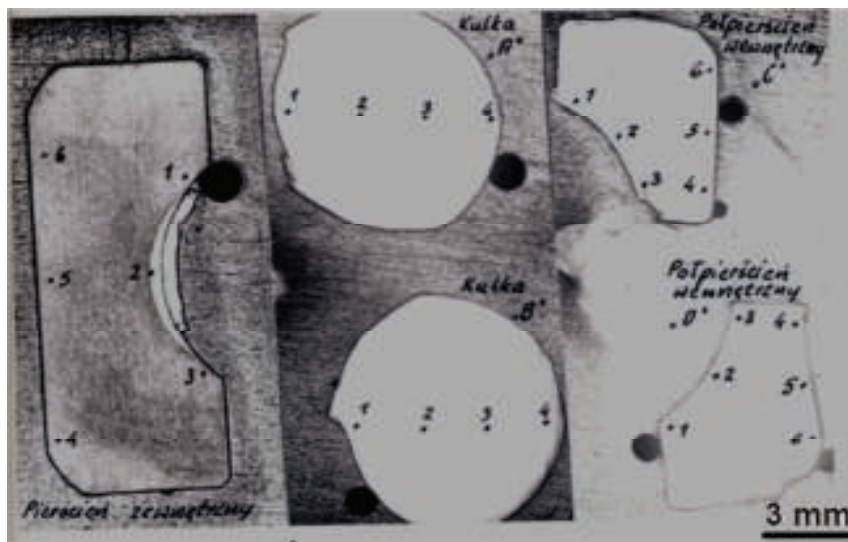
Rys. 20 przedstawia makroskopowe zdjęcia szlifów przekrojów poprzecznych stalowych części łożyska. Szlify trawiono nitałem. Pierścień zewnętrzny wykazuje stosunkowo niewielką strefę degradacji termicznej (znacznie większe stwierdzono w przypadkach lat 2016 i 2017) z warstwą materiału kulek naniesioną w środkowej części bieżni. Szlify kulek oraz półpięścieni były odporne na czynnik trawiący, co świadczy o przegrzaniu tych elementów na wskroś. Ponadto na jednym z półpięścieni widoczna jest wypływka materiału przy krawędzi bieżni zbliżona do omawianych powyżej przypad-

ków. Badania mikrostruktury oraz twardości pierścienia zewnętrznego poza SDC nie budzą zastrzeżeń. W przypadku półpięścieni wewnętrznych oraz kulek stwierdzono obecność struktury nieodpuszczonego martenzytu, a zatem powtórne zahartowanie materiałów. Ślad zapieczonego oleju na bieżni zewnętrznej świadczy o niewystarczającym dopływie oleju do łożyska

20. Makroskopowe zdjęcia trawionych nitałem szlifów poprzecznych pierścienia zewnętrznego, kulek i półpięścieni wewnętrznych z zaznaczeniem miejsc pomiarów twardości [6]
