# Wykorzystanie drona w identyfikacji uszkodzeń nawierzchni

## Drone usage for pavement damage identification

**Piotr Mackiewicz**

**Eryk Mączka**

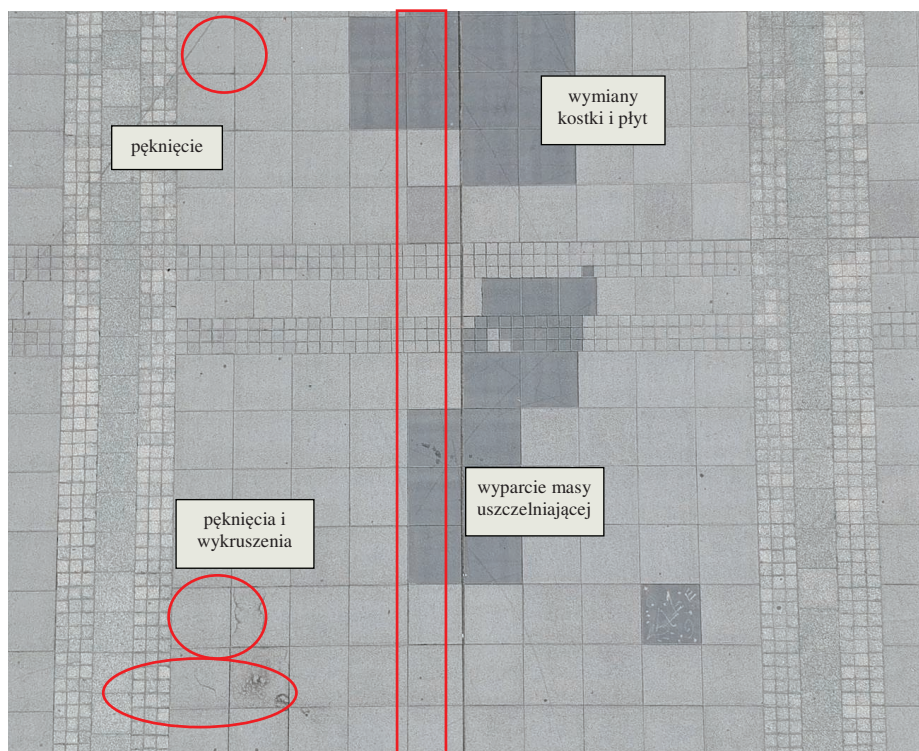
5. Zdjęcie fragmentu rejestrowanego placu ze zidentyfikowanymi uszkodzeniami

Większość wykonanych obrazów posiadała zbliżoną charakterystykę tonalną i pozwalała na jednoznaczną identyfikację defektów nawierzchni. Przykład fragmentu placu z oznaczonymi uszkodzeniami przedstawiono na rys. 5.

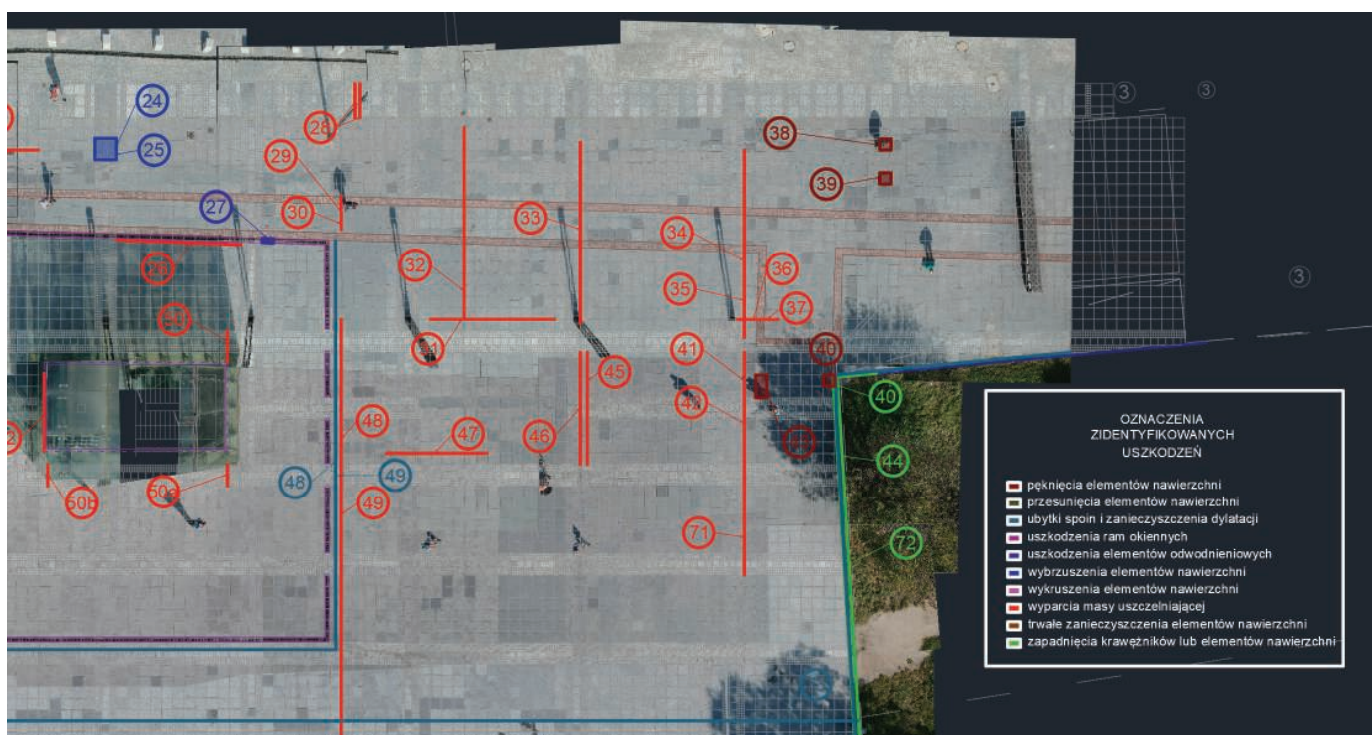
8. Przykładowy rezultat skalibrowanej mapy obiektu z naniesionymi uszkodzeniami

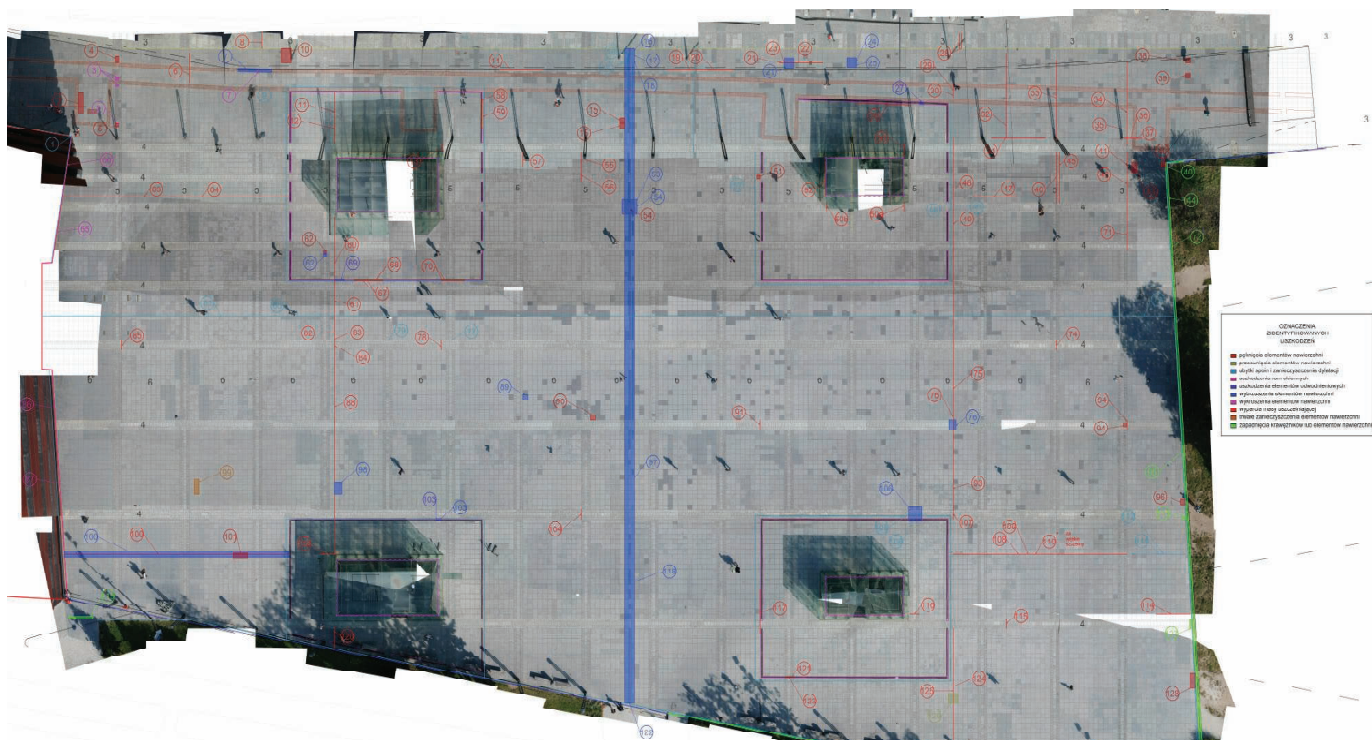
9. Plan sytuacyjny całego placu z naniesionymi uszkodzeniami

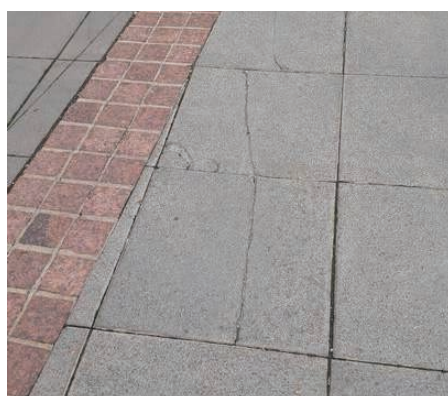
10. Przykładowe pęknięcia płyt (w środku i na krawędzi)

Niektóre pęknięcia elementów nawierzchni są szersze niż 3 mm i stanowią niebezpieczeństwo wykruszenia z nawierzchni, co może stanowić zagrożenie dla ruchu pieszych. Stwierdzone przesunięcia nawierzchni (płyt) stanowią nieestetyczny element wizualny, podobnie jak plamy i inne zmiany kolorystyczne. Istotniejsze są kilkucentymetrowe deformacje krawężników, mogące mieć wpływ na zanieczyszczenie placu i wpływy wody.

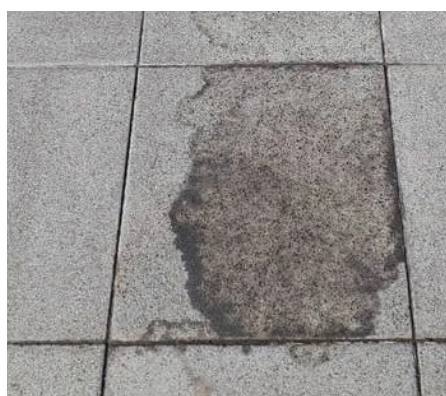
13. Przykładowe trwałe zanieczyszczenia elementów nawierzchni

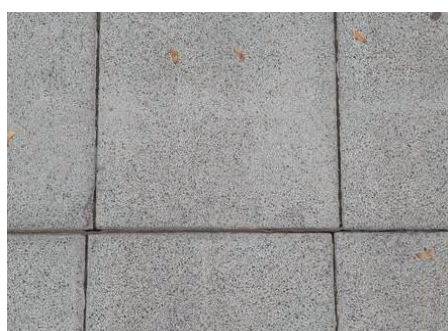
11. Przykładowe przesunięcie elementów nawierzchni

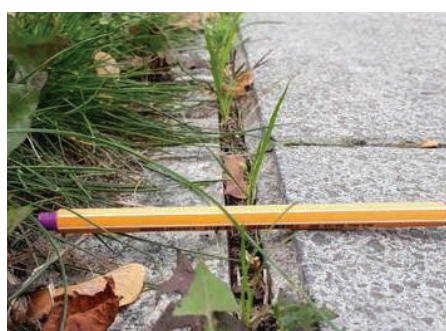
14. Przykładowe zapadnięcia/przesunięcia krawężników

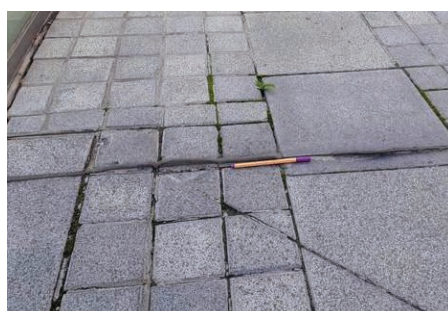
12. Przykładowe wyparcia masy uszczelniającej

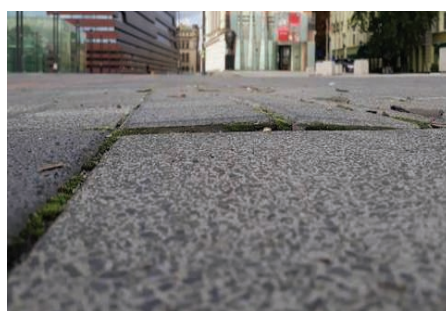
15. Przykładowe wyniesienie nawierzchni

Stwierdzono, że zidentyfikowane uszkodzenia są przede wszystkim następstwem oddziaływań termicznych (ograniczone możliwości przemieszczania się elementów drobnowymiarowych), a także częściowo oddziaływania pojazdów. Analiza globalna obszaru z wykorzystaniem zdjęć z drona wskazała na trzy wyraźne wybrzuszenia/wycięcia masy (1-3 cm), które określono na podstawie globalnej identyfikacji uszkodzeń (rys. 16). Należy zauważyć, że cały obszar placu aktualnie „podzielił się” na cztery płyty (o szerokościach około 40 m), z jednej strony ograniczone oddziaływaniem na budynek (bezpośrednio na ramy okienne), a z drugiej na krawężnik (który został przemieszczony w głąb zielenca). Następstwem znacznych przemieszczeń dochodzących do kilku centymetrów jest wyciskanie masy ze szczelin, lub jej wykruszanie. Uszkodzenia szczelin mogą powodować dalszą degradację niższych warstw w wyniku penetracji wody w głąb nawierzchni.

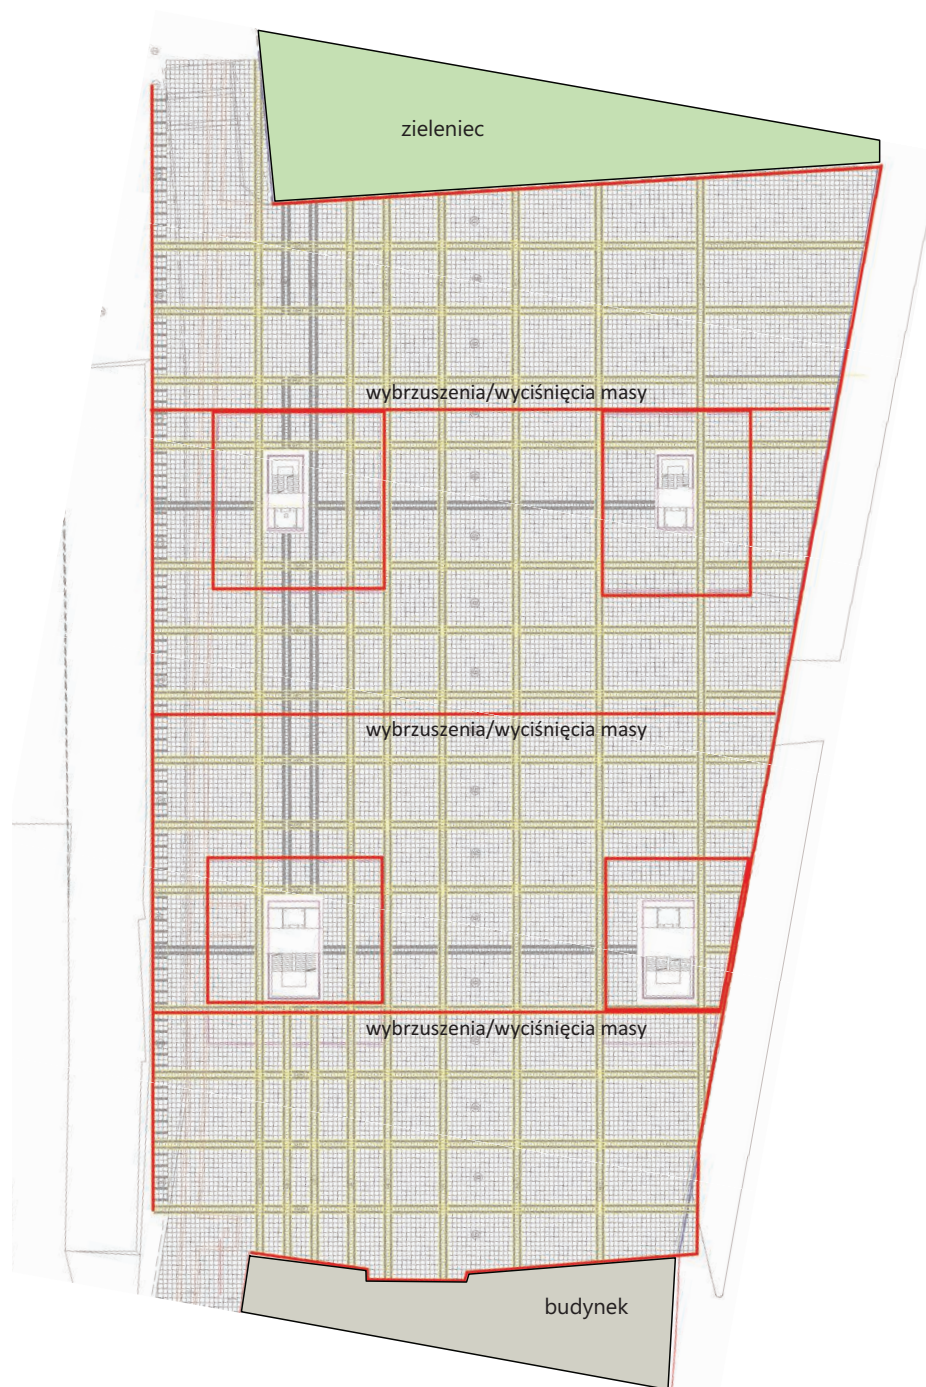
16. Obszar placu wydzielony na obszary w wyniku oddziaływań termicznych

Globalne zestawienie uszkodzeń na całociowym planie wskazało kumulację spękań, wybrzuszeń nawierzchni wydzielając obszar placu na cztery duże obszary wskazujące na mechanizm pracy. Uszkodzenia wypełnień szczelin, „wybrzuszenia” nawierzchni, uszkodzenia elementów odwodnieniowych, uszkodzenia ram okiennych i inne uszkodzenia powierzchniowe nastąpiły w wyniku znacznych przemieszczeń termicznych, z powodu niewłaściwie zdylatowanego placu. W niektórych obszarach placu przyczynić się mogły do tego warunki niskiej temperatury, w których układano nawierzchnię. Taka sytuacja również spowodowała większą różnicą temperatur od okresu budowy do okresu eksploatacji w okresie letnim.
