# Analiza efektywności wyniesionych skrzyżowań w strefie 30 – po kilkunastu latach ich eksploatacji

## Analysis of the effectiveness of elevated intersections in zone 30 - after several years of operation

**Stanisław Majer**

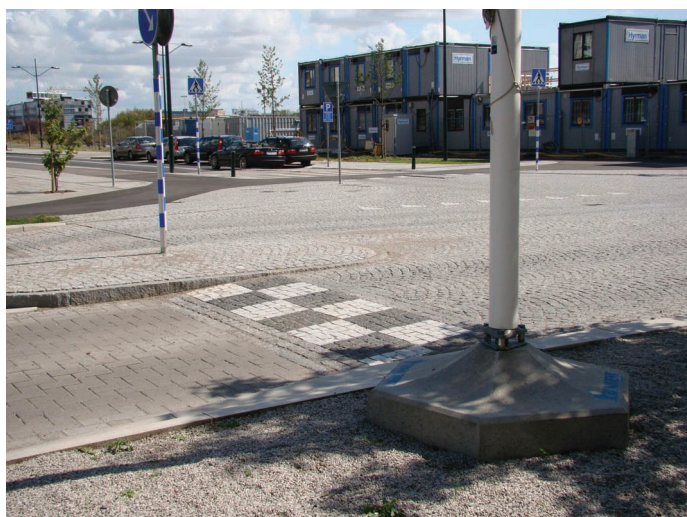
1. Przykład rampy najazdowej na wyniesione skrzyżowanie w Malmö (Fot: Stanisław Majer)

W kilku publikacjach odniesiono się również do efektywności wyniesionych skrzyżowań [8, 13, 17, 29, 31, 32, 34] na podstawie przeprowadzonych badań stwierdzili, że jeśli zastosowane środki uspokojenia ruchu na ulicach w strefie 30 zmniejszają widoczność poniżej 60 – 70 m, to powinno się koniecznie zastosować wyniesione skrzyżowania. Również Durkin i Pheby [4] oraz Macky, Hodge i Webster [13] na podstawie analizy wyników z przeprowadzonych badań zalecali stosowanie szczególnie w strefie 30 pionowych środków ruchu pomiędzy skrzyżowaniami połączonych z poziomymi środkami i konieczne stosowanie wyniesionych skrzyżowań. Przykłady stosowania wyniesionych skrzyżowań zastosowane na przedmieściach w Szwecji w strefie 30 przedstawiono na rys. 1 i 2. Na rys. 1 przedstawiono rampę sinusoidalną najazdową na wyniesione skrzyżowanie z kostki kamiennej ułożonej w deseń łukowy, oznakowaną malowaną białą-czarną szachownicą. A na rys. 2 rampę zjazdową z wyniesionego skrzyżowania.

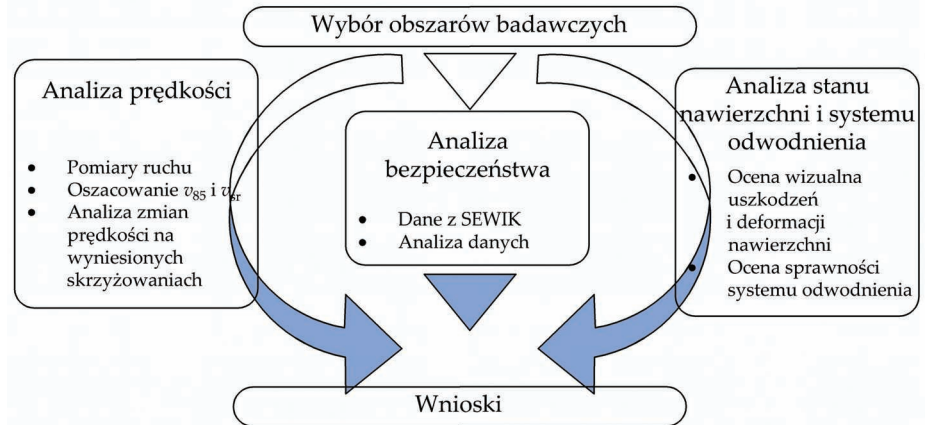
3. Zastosowana kolejność analiz (Źródło: opracowanie własne)

ruchu typu wyniesionych skrzyżowań. Biorąc powyższe pod uwagę w niniejszym artykule przyjęto za cel prowadzonych analiz ocenę efektywności wyniesionych skrzyżowań z uwzględnieniem stanu nawierzchni po kilkunastu latach eksploatacji w dwóch charakterystycznych strefach 30. Zastosowaną kolejność analiz i ocen przedstawiono na rys. 3.

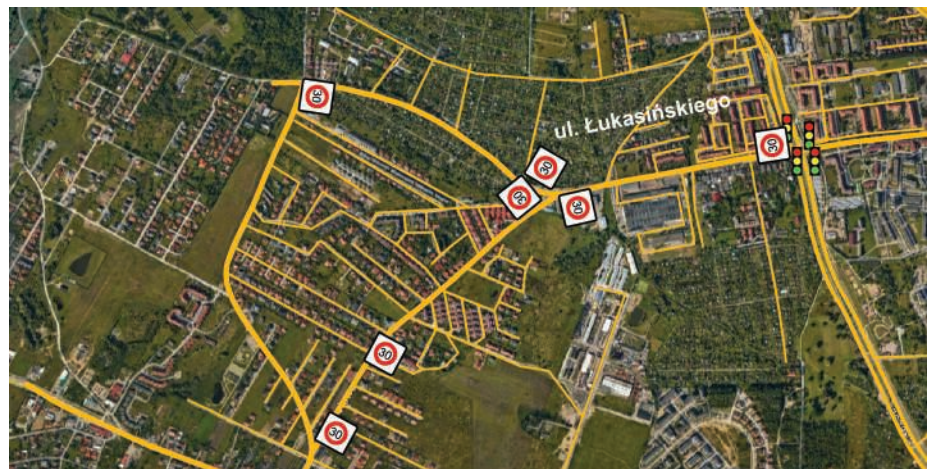
4. Lokalizacja obszaru badawczego nr 1 – ul. Łukasieńskiego w dzielnicy Pogodno w Szczecinie (Źródło: opracowanie własne na tle zdjęcia satelitarnego z Google Earth)

Ulica Łukasieńskiego (rys. 4 – obszar badawczy nr 1) zlokalizowana jest w dzielnicy Pogodno. Jest to ulica dwukierunkowa o szerokości jezdni równej 7 m. Oba pasy ruchu szerokości po 3 m rozdzielone są przejezdnym pasem dzielącym szerokości 1 m, wykonanym z kostki kamiennej (rys. 6). Pomiędzy wyniesionymi skrzyżowaniami nawierzchnia jest asfaltowa. Wzdłuż ulicy kursują cztery dzienne linie autobusowe i jedna nocna linia, wykorzystywane są autobusy zwykłe i przegubowe. Po obu stronach ulicy znajdują się obiekty użyteczności publicznej, hipermarkety, zjazdy na duże parkingi i do posesji prywatnych oraz zamkniętych osiedli mieszkaniowych. Przy jednej z ulic bocznych zlokalizowana jest pętla autobusowa. Godzinowe natężenie ruchu w godzinach szczytowych wynosi ok. 700–1000 P/h. Wyniesione skrzyżowania wykonane są ze staroużytecznej kostki kamiennej rzędowej (o wymiarach 18x25), ułożonej na podsypce cementowo-piaskowej grubości 5 cm. Podbudowę zasadniczą stanowi warstwa chudego betonu cementowego grubości 20 cm i warstwa z kruszywa łamanego stabilizowanego mechanicznie grubości 15 cm. Spoiny wypełnione są zaprawą cementowo-piaskową. Na przejezdnym pasie dzielącym ułożone są trzy

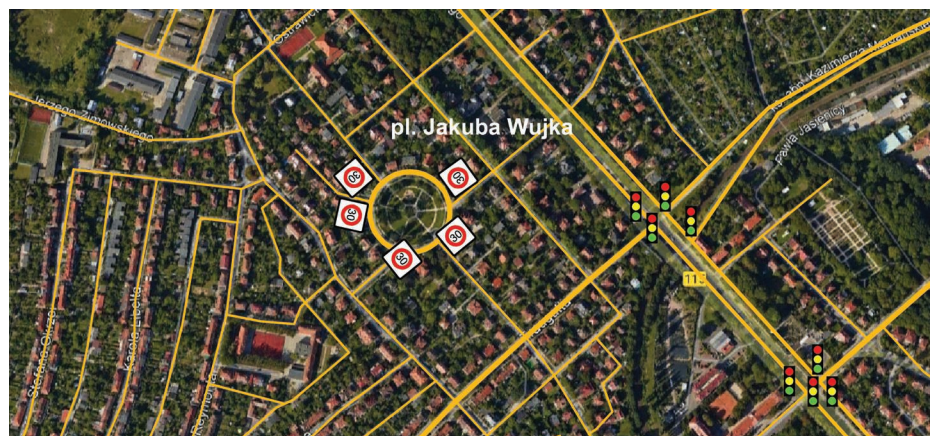
5. Lokalizacja obszaru badawczego nr 2 – pl. Jakuba Wujka w dzielnicy Pogodno w Szczecinie (Źródło: opracowanie własne na tle zdjęcia satelitarnego z Google Earth)

Drugim wybranym do analiz obszarem badawczym jest plac Jakuba Wujka (rys. 5), zlokalizowany również w dzielnicy Pogodno. Jest to gwiaździsty plac z niesymetrycznym układem pięciu ulic bocznych. Plac został wybudowany pod koniec XIX w., jako centralny punkt w podmiejskiej dzielnicy poza granicami ówczesnego miasta. Zabudowa mieszkaniowa była inspirowana Westendem w berlińskim Charlottenburgu (rys. 8 i 9). Charakteryzuje się ona dużymi ogrodowo-parkowymi działkami i zróżnicowanymi architektonicznie willami (rys. 9).

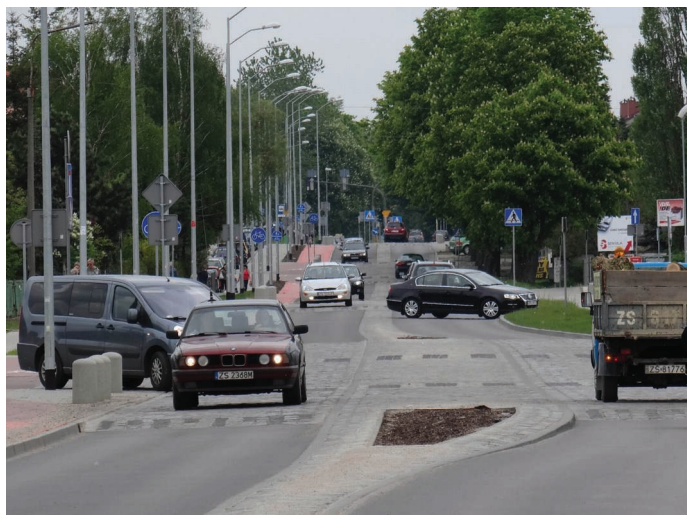
6. Wyniesione skrzyżowanie i podział kierunków ruchu za pomocą przejezdnych pasa dzielącego na ul. Łukasińskiego (Fot. Stanisław Majer)

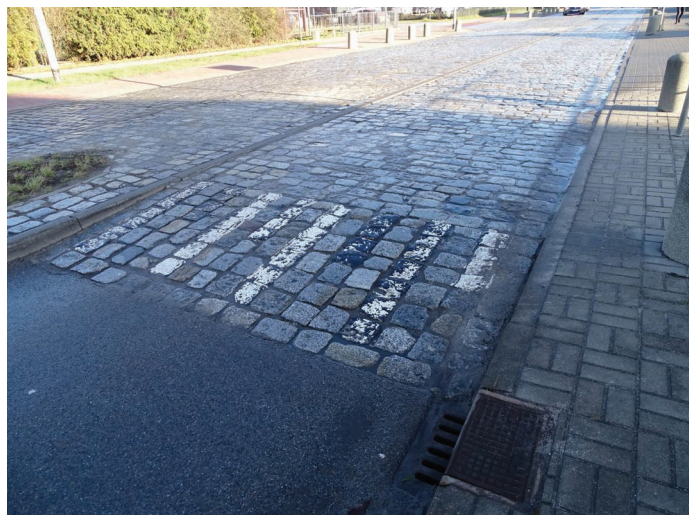
7. Oznakowanie poziome z mas termoutwardzalnych koloru białego zastosowane na rampach na wyniesione skrzyżowanie (Fot. Stanisław Majer)

kamienna dwukolorowa (grafitowa i szara) w miejscach oznakowania poziomego, (tj. linii P-10 i P-25 – rys. 7). Po kilku miesiącach eksploatacji na rampach na kostce kamiennej koloru grafitowego władze miasta zastosowały jednak oznakowanie cienkowarstwowe poziome wykonane farbami chemoutwardzalnymi koloru białego, w celu lepszej ich widzialności. Na całej długości analizowanej ulicy zastosowane są wpusty krawężnikowe,

nieograniczające w żaden sposób szerokości pasa ruchu (rys. 7). Starożyteczna kostka kamienna granitowa 18x25 ułożona jest również na zjazdach i na niewielkich fragmentach wlotów wszystkich ulic bocznych.

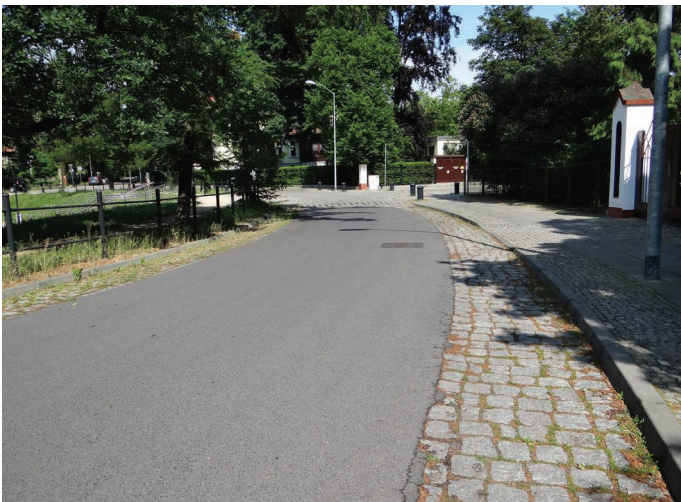
10. Pasy zwiężające szerokość jezdni okrężnej wokół pl. Jakuba Wujka (Fot. Stanisław Majer)

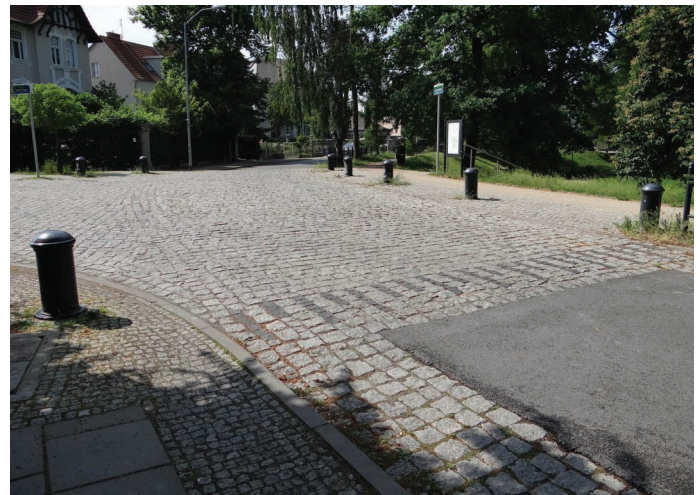
11. Oznakowanie poziome P-25 na rampie wykonane z dwukolorowej kostki kamiennej (Fot. Stanisław Majer)

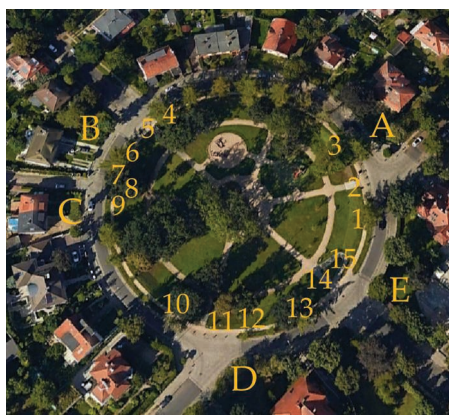
13. Obszar badawczy nr 2 i schemat rozmieszczenia przekrojów badawczych (Źródło: opracowanie własne)

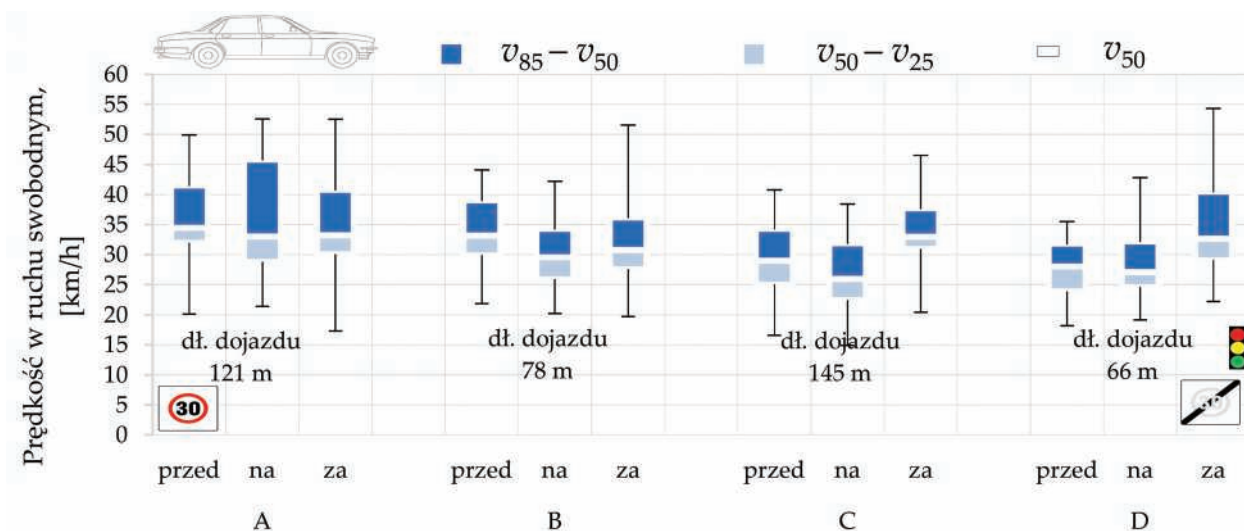
14. Wykres ramka i wąsy prędkości zmierzonych na ul. Łukasieńskiego w kierunku od małego ronda do skrzyżowania z sygnalizacją świetlną (Źródło: opracowanie własne)

Na ul. Łukasieńskiego, jak wcześniej wspomniano ruch był dwukierunkowy. Biorąc powyższe pod uwagę analizę danych wykonano dla każdego kierunku ruchu oddzielnie, a rezultaty oszacowania przedziałowego danych pomiarowych przedstawiono na rys. 14 i 15. Na rys. 14 i 15 zastosowane na wykresach wąsy reprezentują minimalne i maksymalne wartości, a górna i dolna krawędź ramki reprezentuje pierwszy i trzeci kwartyl, biała linia oznacza medianę.

Podsumowując analizy prędkości i efektywność zastosowanych wyniesionych skrzyżowań można przekonująco stwierdzić, że wyniesione skrzyżowania nie przyczyniły się efektywnie w strefie 30 do osiągnięcia redukcji prędkości do 30 km/h. W danej lokalizacji nie ma możliwości zastosowania innych dodatkowych środków uspokojenia ruchu z racji ograniczonego pasa drogowego przez posesje prywatne i granice wyznaczone przez działki obiektów użyteczności publicznej. Biorąc powyższe pod uwagę bardziej wskazane by było zastosowanie na ul. Łukasieńskiego strefy 40 i wówczas zastosowane wyniesione skrzyżowania

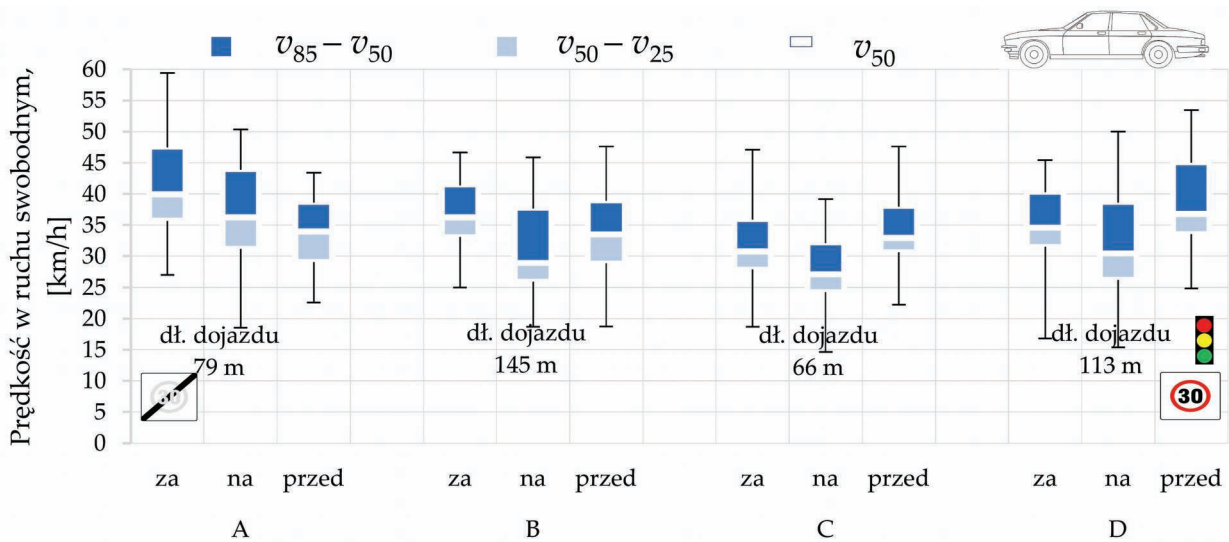
15. Wykres ramka i wąsy prędkości zmierzonych na ul. Łukasieńskiego w kierunku od skrzyżowania z sygnalizacją świetlną do małego ronda – oznaczenia jak na rys. 12 (Źródło: opracowanie własne)

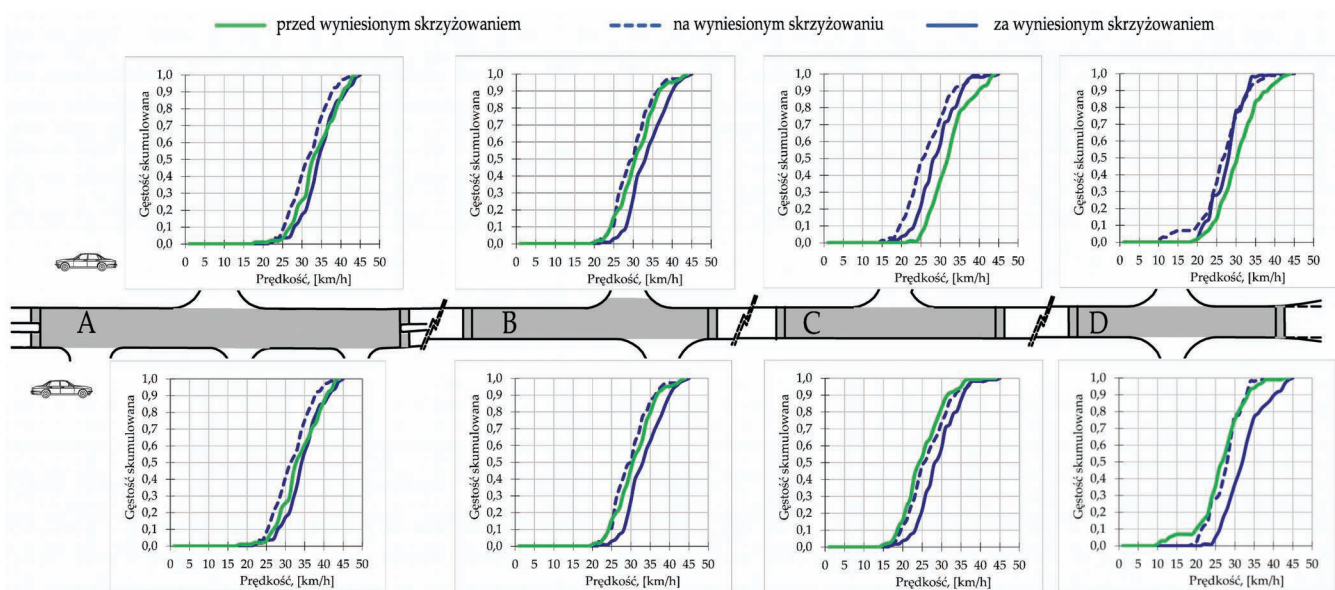
16. Rozkład uzyskanych dystrybucji prędkości odnotowanych podczas jazdy wzdłuż ul. Łukasieńskiego (Źródło: opracowanie własne)

Natomiast na rys. 16 przedstawiono dystrybuanty prędkości w obu kierunkach ruchu. Analiza danych wykazała, że na ul. Łukasieńskiego prędkości są bardzo zróżnicowane w obu kierunkach ruchu i na poszczególnych wyniesionych skrzyżowaniach. Na wyniesionych skrzyżowaniach przed, na i za nimi prędkości wahają się w granicach od 30 km/h do 40 km/h. Analiza dystrybuant przedstawionych na rys. 16 wykazała, że różnice w prędkościach przed, na i za są bardzo zróżnicowane, a wyniesione skrzyżowania nie przyczyniły się do redukcji prędkości do 30 km/h, chociaż w niektórych przypadkach prędkości są wyraźnie zmniejszone. Jednak na ich podstawie nie można zdecydowanie stwierdzić, że w danym przypadku wyniesione skrzyżowania jednoznacznie przyczyniły się do uspokojenia ruchu na analizowanej ulicy.

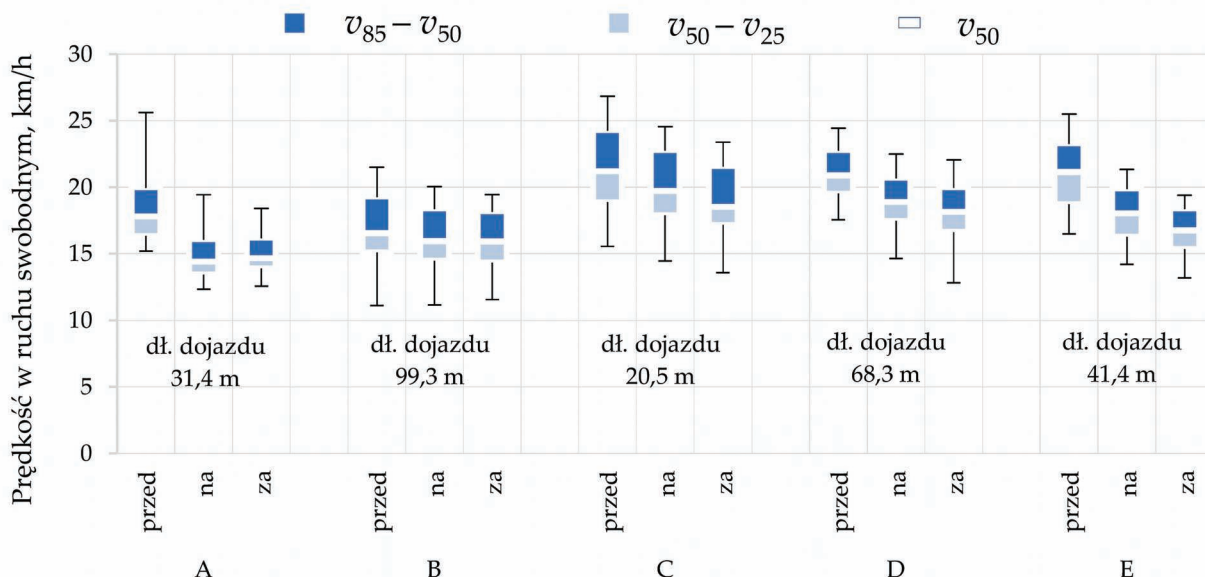
17. Wykres ramka i wąsy prędkości zmierzonych na pl. Jakuba Wujka (Źródło: opracowanie własne)

W drugim obszarze badawczym na pl. Jakuba Wujka uzyskano potwierdzenie słuszności stosowania wyniesionych skrzyżowań w strefie 30 (rys.

17 i 18). W żadnym przypadku ani 85 kwantyl prędkości, ani prędkość średnia czy maksymalna nie przekroczyła ograniczenia prędkości do 30 km/h. Zróżnicowane wyniki prędkości prawdopodobnie związane są z krzywoliniowym ruchem na jednokierunkowej okrężnej jezdni placu oraz zaparkowanymi samochodami osobowymi na zewnętrznej części jezdni i częściowo na chodniku. Największe prędkości odnotowano w okolicy trzeciego skrzyżowania C. Prawdopodobnie związane jest to z tym, że ulica boczna jest bez przejazdu i praktycznie na niej możliwy ruch dotyczyć może tylko kilkunastu mieszkańców tej ulicy. A pomiędzy drugim w kolejności analizy i trzecim skrzyżowaniem jest bar-

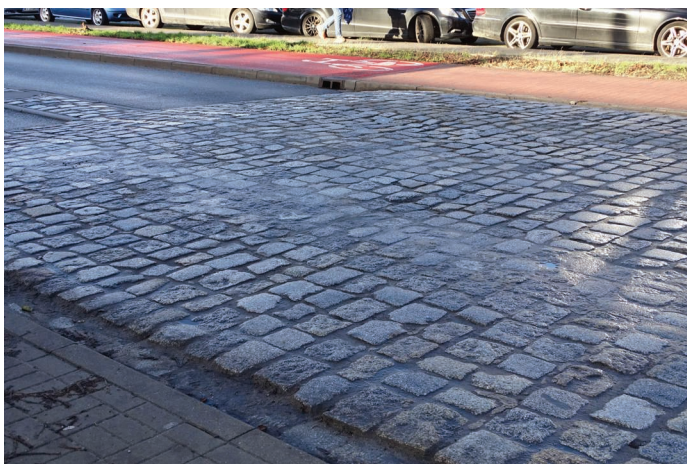
20. Osiadania nawierzchni w pobliżu ramp wjazdowych i zjazdowych (Źródło: opracowanie własne)

dotrzymano zaleceń zawartych w [15], o zastosowaniu przy krawężnikach kostek łącznikowych, stosowanych w celu uzyskania mijania się spoin (rys. 20). Kolejnym niedopatrzeniem było nieodpowiednie wypełnienie spoin zaprawą cementowo-piaskową. Zgodnie z zapisami PN [16] wypełnienie spoin zaprawą powinno być wykonane do połowy wysokości koski, natomiast w zaleceniach zawartych w OST [15] podane jest, że wypełnienie spoin zaprawą cementowo-piaskową powinno być wykonane do głębokości ok. 5 cm. Podczas oceny stanu nawierzchni stwierdzono, że w niektórych miejscach spoina była wypełniona zaprawą cementowo-piaskową do głębokości mniejszej niż 5 cm lub odnotowano całkowity jej brak. Zgodnie z zasadami wykonawstwa nawierzchni z kostki kamiennej w przypadku miejsc narażonych na intensywne oddziaływanie ruchu istotne jest, aby zaprawa cementowo-piaskowa całkowicie wypełniała spoiny, w celu stworzenia monolitu z kostką i zapewnienia przenoszenia obciążeń na sąsiednie kostki przez zaprawę spoiny.
