# Analiza ruchu pieszego w obrębie węzłów przesiadkowych na przykładzie placu Grunwaldzkiego we Wrocławiu

Bogusław Molecki

*Artykuł jest zmodyfikowaną wersją referatu z konferencji „Zintegrowany system transportu miejskiego z 27 i 28 maja 2010 roku.*

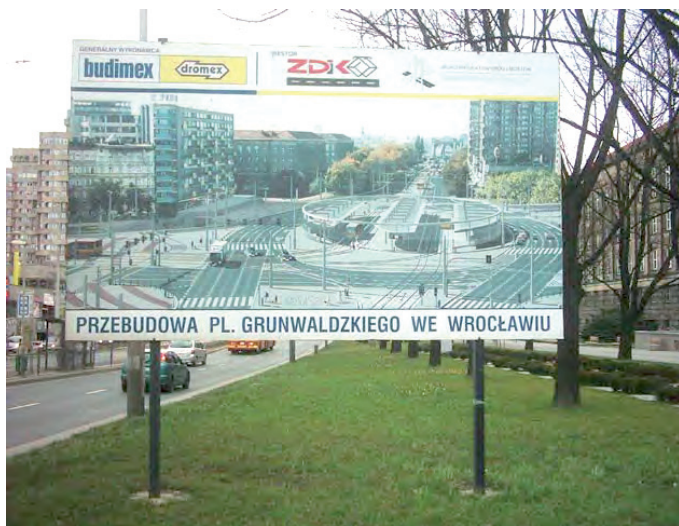
1. Wizualizacja przebudowy placu Grunwaldzkiego – widoczne przejścia naziemne, które ostatecznie nie zostały otwarte (fot. B. Molecki)

Problemem okazał się jednak dostęp do głównej wyspy centralnej. W założeniach, prezentowanych m.in. na wizualizacji ustawionej w obrębie placu (fot. 1), cały obszar wyspy miał być dostępny poprzez przejścia naziemne. Tymczasem, przejścia te – pomimo przygotowania – ostatecznie nie zostały otwarte. Pasażerów skierowano do tunelu, który został wybudowany również w znacznie okrojonej wersji (m. in. posiada wejścia tylko na dwóch spośród pięciu narożników

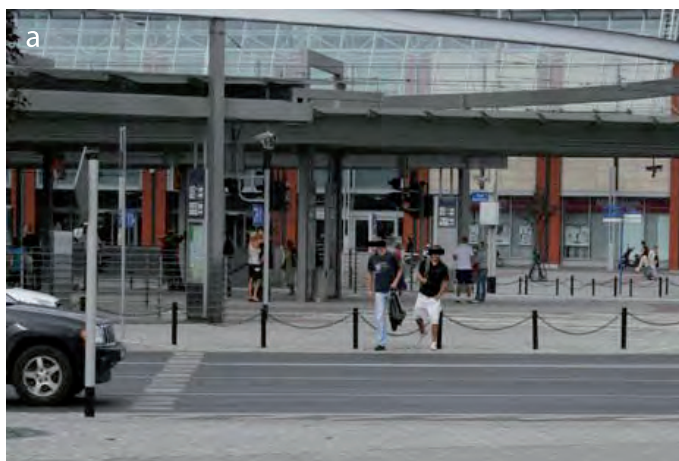
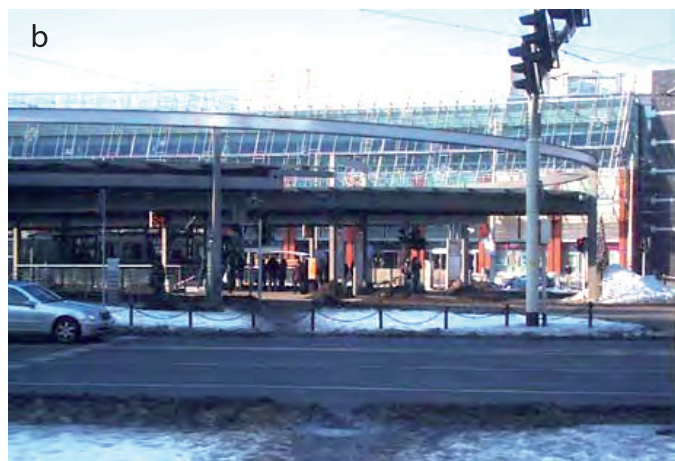
3. Funkcjonowanie nieotwartego przejścia A: a – nielegalne wykorzystywanie, b – skala zjawiska

Jak napisano, przygotowane przejścia nie zostały otwarte. Ponadto, wykonano tam wygrodzenia wyraźnie przekazujące sygnał pieszym o zakazie ich wykorzystywania. Mimo to, zwłaszcza na przejściu A, obserwuje się zachowania niezgodne z przepisami (fot. 3a). Opady śniegu dowiodły powszechności tego zjawiska (fot. 3b).
