Dostępność autobusowej komunikacji dalekobieżnej dla osób niedowidzących i niewidomych

Krzysztof Kaperczak

Artykuł przedstawia dworzec autobusowej komunikacji dalekobieżnych w miejscowości Pirna k. Drezna (Niemcy). Opisuje rozwiązania mające na celu jego dostosowanie dla osób niepełnosprawnych. Szczególnie skupia się na dostosowaniu do potrzeb osób z uszkodzonym wzrokiem. Pokazuje sposób trasowania nawierzchni dotykowych, materiał użyty do ich ułożenia oraz inne udogodnienia. Poddaje ocenie prawidłowość i przydatność poszczególnych rozwiązań.

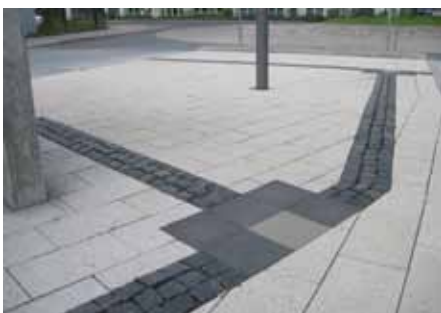
2. Oznaczenie pola wyboru drogi za pomocą nawierzchni o innej fakturze

Pasy ostrzegawcze są układane w miejscach bezpośrednio poprzedzających niebezpieczeństwo i wymagających większej uwagi (schody, jezdnia, drzwi). Składają się z kwadratowych płytek o szerokości boku 30 cm. Ich faktura to podłużne wyżłobienia skierowane prostopadle do kierunku przemieszczania się pieszego. Wyczuwana podpowiada stopom o konieczności zatrzymania się i dalej ostrożnego już poruszania się. Nawierzchnia ta jest również układana w pasach prowadząco-informacyjnych zastępstwie kostki bazaltowej. Oznacza miejsce gdzie następuje zmiana kierunku przebiegu pasa lub pojawia się możliwość wyboru drogi (tzw rozjazd/pole uwagi/strefa decyzji-funkcjonują różne nazwy używane przez środowisko osób niewidomych i niedowidzących) (fot nr 2) [3].

„Rozjazd” pośrodku chodnika w przypadku poruszania się do dworca jest niepotrzebny. Natomiast przydaje się w odwrotnym kierunku. Podpowiada o końcu pasa strefy dworcowej i możliwości wyboru kierunków dalszego poruszania się. Być może „odnogi” w kierunku chodnika powinny nakierowywać na obrzeża trawnikowe, które stanowią elementy ułatwiające orientację.

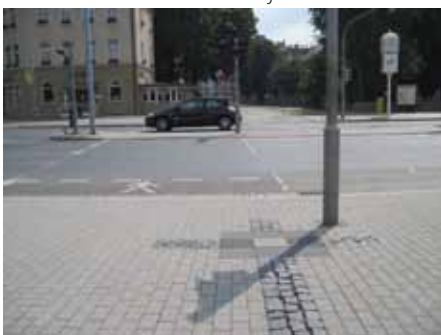
3. Pas nawierzchni o innej fakturze przy przejściu dla pieszych

Szerokość pasa jest za mała. Powinna być powiększona do ok. 80cm. Tak aby idący niewidomy czy niedowidzący nie minął go idąc zamasywym krokiem (fot. nr 3).

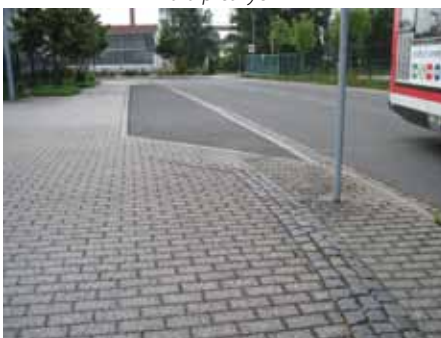
4. Początek pasa prowadzącego

Bardziej niezrozumiałą jest początek pasa ułożony na innym dojściu z innej ulicy. Schowany poza główną strefę poruszania się pieszego jest jeszcze trudniejszy do odnalezienia-nadeptnięcia (fot. nr 4).

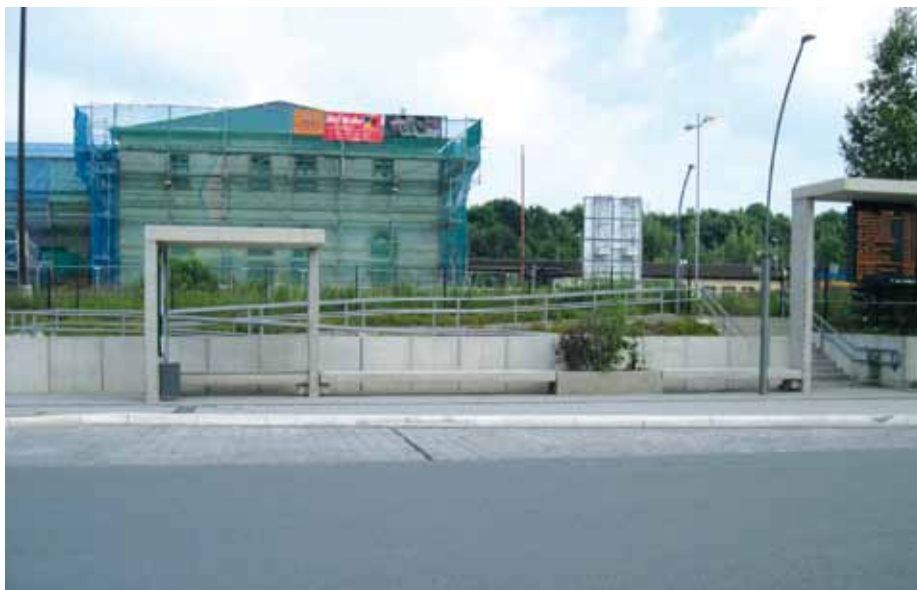
5. Widok od dworca autobusowego w stronę dworca kolejowego

Teren dworca autobusowego sąsiaduje z terenem dworca kolejowego. Przebudowa dworca autobusowego objęła także budowę ich połączenia - schodów i pochylni. Istnienie tego połączenia jest zasygnalizowane pasem prowadząco-informacyjnym który podprowadzony jest tylko pod poręcz schodów. Szkoda że nie dalej. Brakuje też połączenia z pasem ostrzegawczym ułożonym przed pierwszym stopniem schodów równoległe do jego krawędzi na całej jego szerokości, a którego nie ma. Być może będzie on ułożony w terminie późniejszym (fot. nr 5).

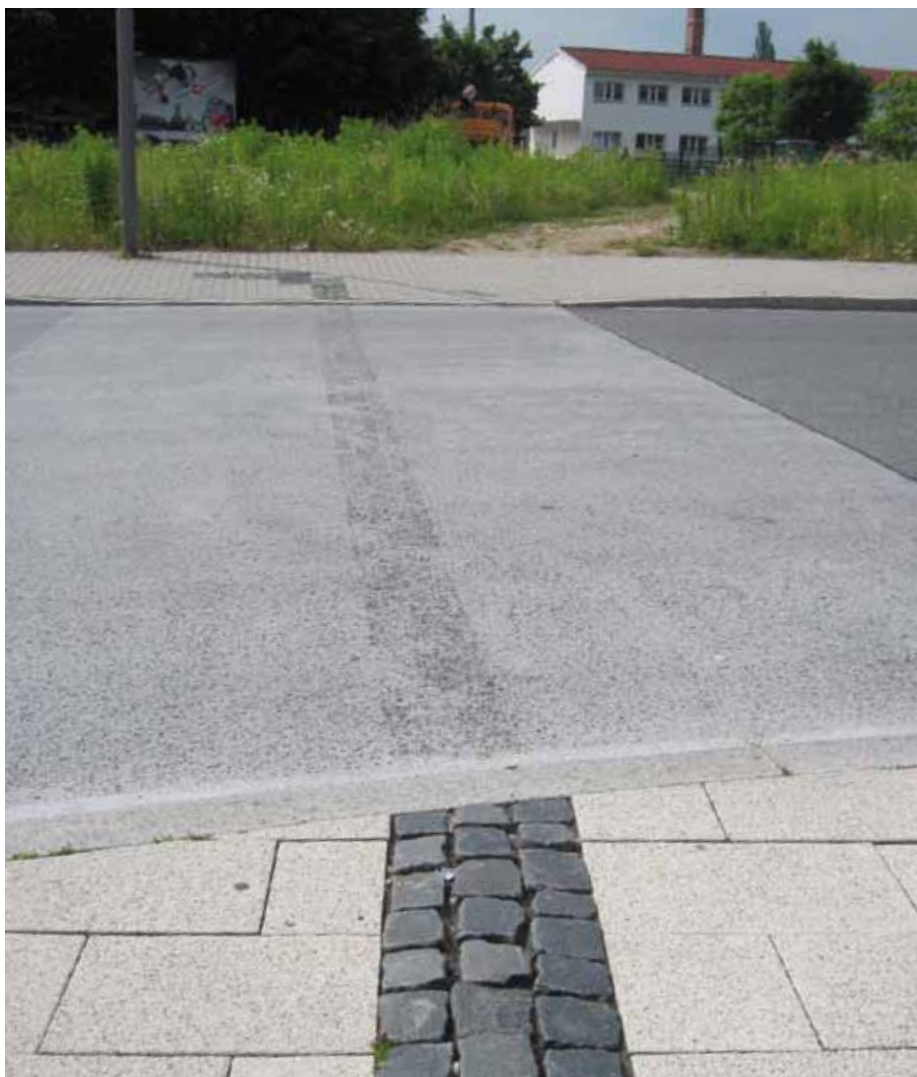
6. Pas prowadzący w formie sfrezowanej nawierzchni jezdni

Pasy prowadząco-informacyjne zbliżając się do jezdni nie łączą się z pasami ostrzegawczymi układanymi na styku jezdni i chodnika. Czy nie poinformowanie w ten sposób niewidomego i niedowidzącego o schodzeniu z chodnika na ulicę jest bezpieczne? Kontynuacją pasów na jezdniach są lekkie sfrezowania nawierzchni jezdni. Czy to jednak jest wystarczający sygnał dla stóp w butach o grubszej podeszwie (fot nr 6)? Czy nawierzchnia pasa w jezdni nie powin-

na być identyczna z nawierzchnią na chodniku? A może jego zamiennikiem na jezdni powinna stanowić jakaś nakrapiana masa o identycznej bądź zbliżonej do pasa fakturze przypominająca rozwiązania czeskie bądź szwajcarskie [4]?

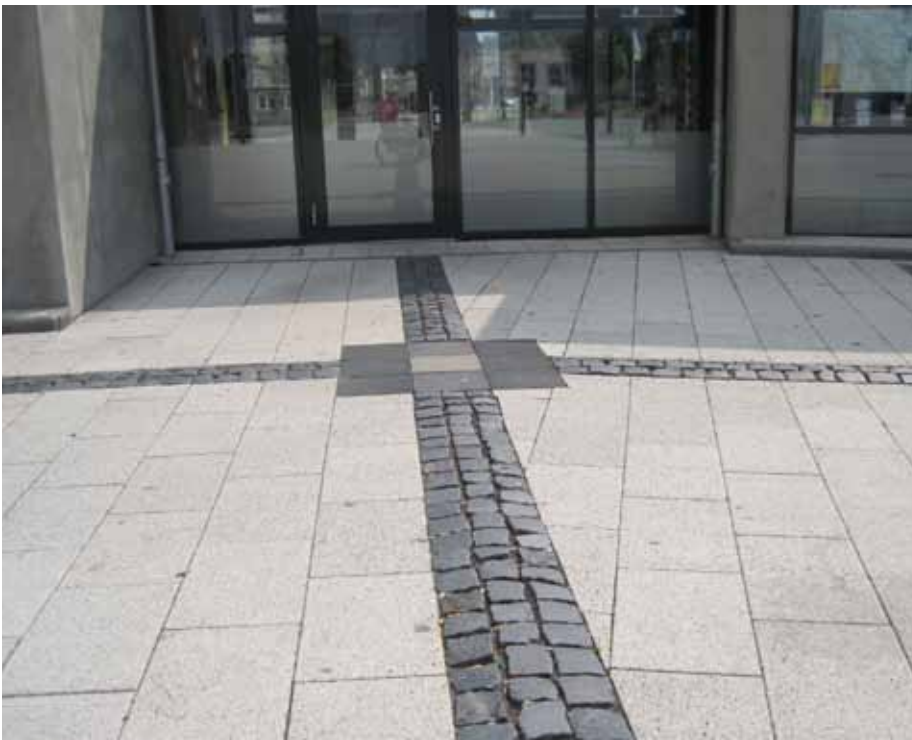
7. Pasy prowadzący do drzwi wejściowych

Jest dostosowany wysokościowo do potrzeb osób na wózkach i z wózkami. Nie ma bowiem ani stopni czy progów. Jednak drzwi wejściowe (szkoda że nie są automatyczne) na tyle ciężko się otwierają, że osoba o częściowo sprawnych rękach samodzielnie tego nie zrobi. Pasy prowadząco-informacyjne do każdego z drzwi nie kończą się (a powinny) prostopadłym do siebie, a równoległym do drzwi pasem ostrzegawczym (fot nr 7). Wewnątrz znajduje się kasa biletowa, do której można swobodnie wjechać wózkiem, stojak z ulotkami informacyjnymi oraz dostosowana toaleta. W posadzce podłogi dworca brak jest natomiast nawierzchni dotykowych. Być może uznano, że w tak małym budynku nie są one potrzebne.

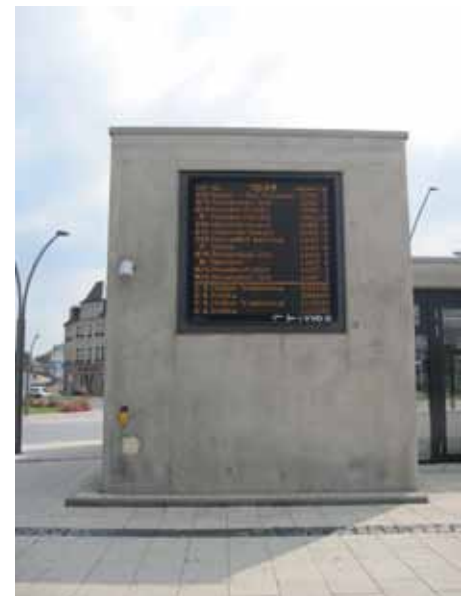
8. Zbiorcza tablica informacyjna dostosowana dla osób niedowidzących

Od wyjścia prowadzącego na perony pas prowadząco-informacyjny biegnie obok tablicy elektronicznego systemu informacji pasażerskiej umieszczonej na ścianie dworca. Dostosowanego dla osób z uszkodzonym wzrokiem. Naciśnięcie bowiem przycisku powoduje podanie informacji wyświetlanych na tablicy w formie werbalnej przez głośnik (fot nr 8). Dlaczego zatem pas prowadząco-informacyjny (np. jako „sięgacz” od pasa zasadniczego) nie podprowadza pod przycisk? [3].

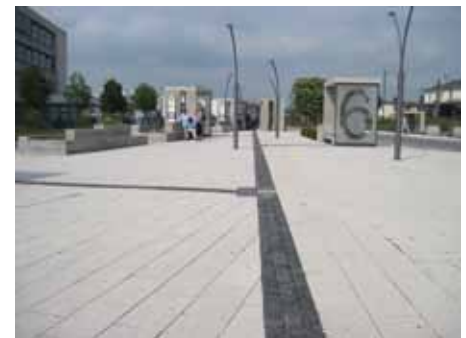
9. Przejścia na stanowiska postojowe z naprowadzaniem odgałęziającym się od pasa prowadzącego

Ułożone nawierzchnie dotykowe od drzwi budynku dworca naprowadzają niewidomego na każdy peron za pomocą „sięgaczy” odchodzących od pasa zasadniczego (fot. nr 9). Zastanawiająca natomiast jest niekonsekwencja w zakończeniu tych sięgaczy bezpośrednio na peronie. Raz kończą się na krawężniku peronu (fot nr 10), raz w pewnej odległości (fot. nr 11). Czy nie powinny być one zakończone większą powierzchnią, np. o wym. 1m x 1m o nawierzchni jak pas ostrzegawczy, która by była miejscem oczekiwania osób niepełnosprawnych na pojazd? Dlaczego na żadnym z peronów nie ma pasa ostrzegawczego wzdłuż całej krawędzi peronu [4]?

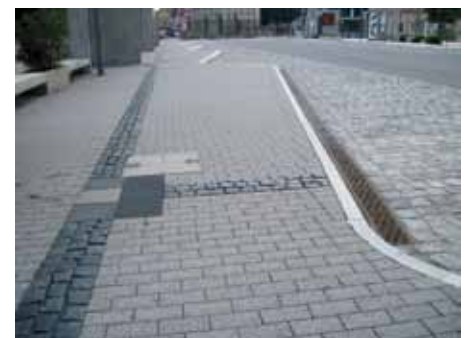
10. Prowadzenie do samych drzwi autobusu

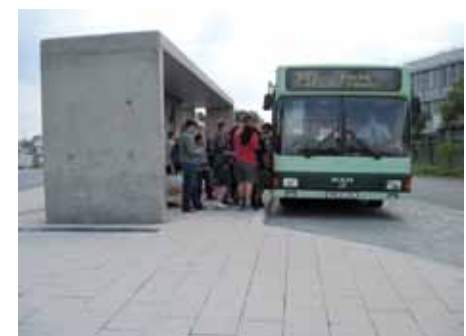
11. Inny rodzaj zakończenia pasa prowadzącego
