Eksploatacja wagonów towarowych wyposażonych w koła bezbębrowe hamowane wstawkami kompozytowymi

Krzysztof Buszka, Tomasz Rozynek

Celem pierwszej części artykułu jest przedstawienie problemów techniczno-organizacyjnych pojawiających się podczas eksploatacji zestawów kołowych z kołami bezbębrowymi hamowanymi na powierzchni tocznej w aspekcie uszkodzeń termicznych i związanych z nimi skutkami dla operatora. Na samym początku podano definicje związane ze zjawiskiem nazywanym uszkodzeniem termicznym koła bezbębrowego. We wstępie przedstawiono opis techniczny zjawiska przegrzania kół. Opisano wymagania norm i przepisów kolejowych dotyczących bezpiecznej eksploatacji kół bezbębrowych w aspekcie uszkodzeń termicznych. Przedstawiono zaistniały problem na podstawie doświadczeń z eksploatacji w spółce PKP CARGO S.A., a na zakończenie opisano sytuację, w jakiej znaleźć się może każdy operator krajowy eksploatujący zestawy kołowe bezbębrowe. Część druga przedstawia zużycia oraz typowe uszkodzenia kół bezbębrowych hamowanych kompozytowymi wstawkami hamulcowymi oraz charakterystyczne uszkodzenia wstawek hamulcowych wraz z przykładami z pomiarów prowadzonych przez PKP CARGO S.A.

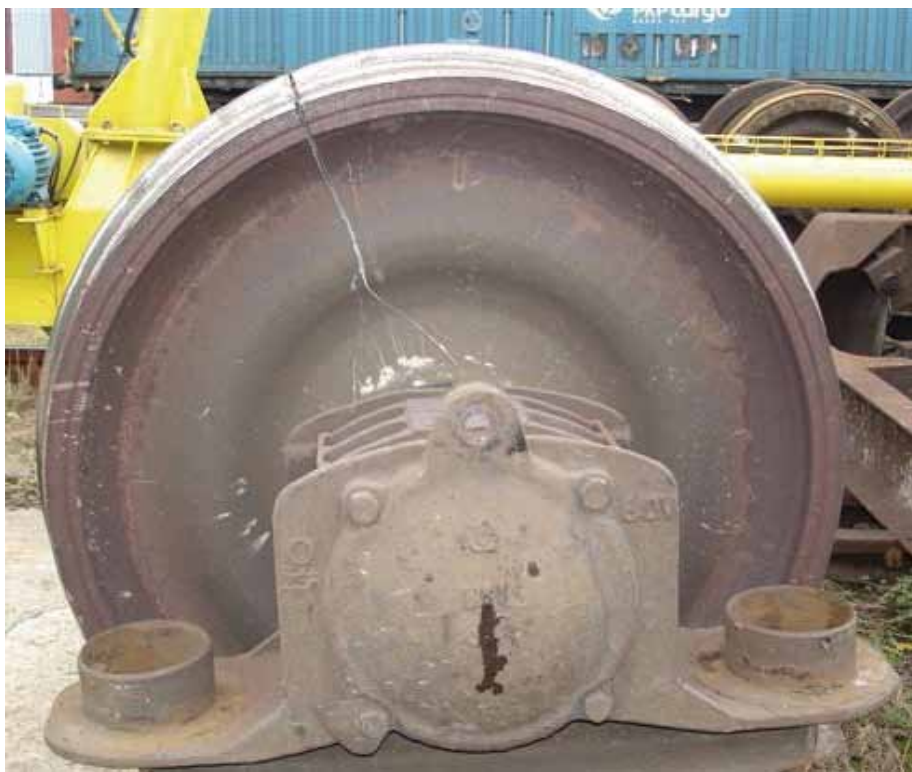
1. Pęknięte koło

Podczas eksploatacji zdarza się, że w wyniku długotrwałego hamowania z dużą mocą (jazda na długich spadkach w górach) lub nieprawidłowej pracy hamulca może dochodzić do udarów cieplnych kół. Nagrzewanie i stygnięcie wieńca koła w wyniku stosowania hamulców klockowych może doprowadzić do zmiany kierunku naprężeń obwodowych z korzystnych ściskających, które nie sprzyjają rozwojowi pęknięć, na niebezpieczne rozciągające, które mogą powodować rozwój pęknięć. Dodatkowo zmiany w budowie struktury warstwy wierzchniej spowodowane zjawiskami cieplnymi powoduje powstawanie poprzecznych pęknięć w wieńcu koła. Postępujące w czasie pogłębianie się pęknięć cieplnych lub zmęczeniaowych na skutek zmiennych obciążeń może doprowadzić w skrajnych przypadkach do nagłego pęknięcia koła (fot. 1 i 2 źródło PKP CARGO S.A.).

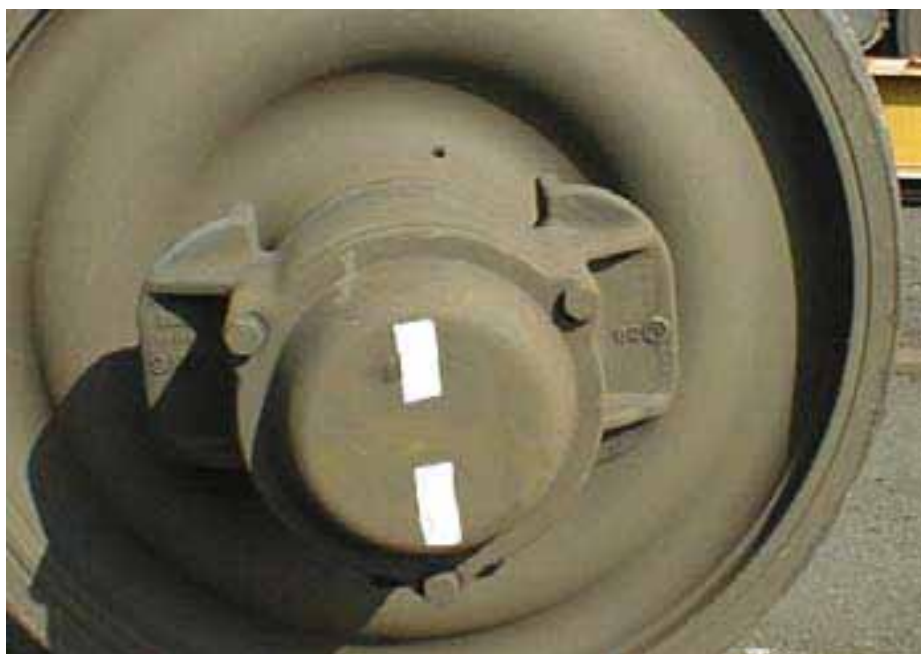
3. Oznaczenie koła o potwierdzonej odporności termo-mechanicznej

2) Koła o potwierdzonej odporności termomechanicznej to koła o kształcie redukującym naprężenia własne, i które przeszły cykl badań na odporność termomechaniczną wg normy PN-EN 13979-1, UIC 510-2 i 510-5, posiadają stosowne zaświadczenie z badań, a zestaw kołowy jest oznaczony przez producenta białymi paskami na pokrywie maźnicy (fot. 3 źródło przepisy AVV Załącznik 11 p.6.1).

Zgodnie z zapisami jak w p.1, odstępstwo od konieczności wyłączania wagonu z ruchu po stwierdzeniu przegrzania kół (spalona farba) dotyczy tylko kół o podwyższonej odporności termo-mechanicznej (oznaczonych jak na fot. 3) hamowanych wstawkami żeliwnymi, a więc nie kompozytowymi.

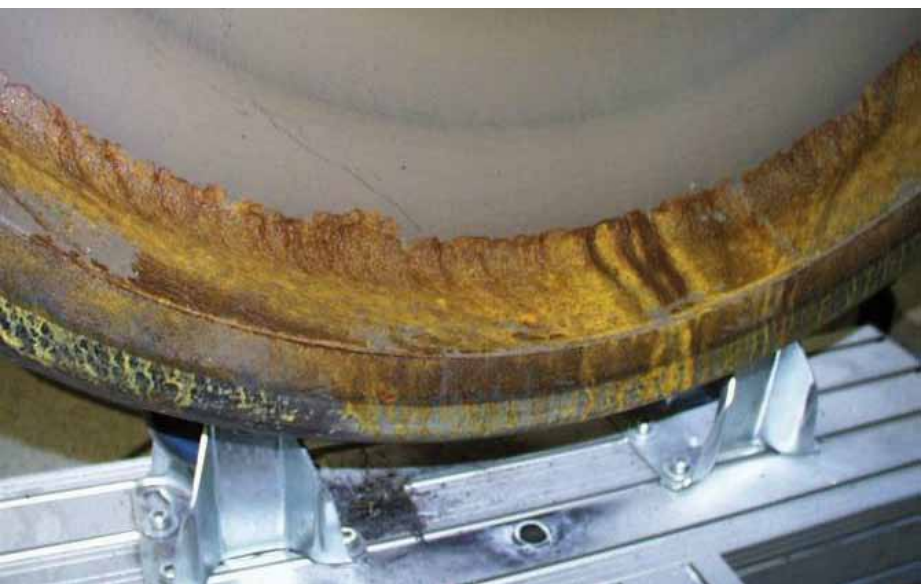
4. Przegrzany wieńiec koła

W celu wizualizacji uszkodzenia termicznego kół tarcze są malowane specjalnymi farbami termoczułymi, które ulegają wypaleniu lub złuszczeniu, co jest łatwym do stwierdzenia dla rewidentów i personelu technicznego w zakładach utrzymania taboru wskaźnikiem zaistniałego przegrzania koła (fot. 4 źródło praca ERRI B 169/RP5).

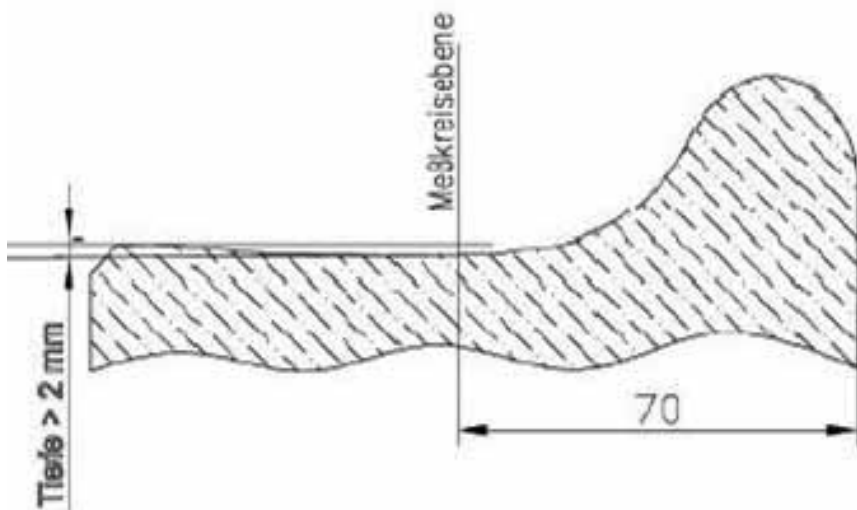
5. Zużycie powierzchni tocznej koła

Kriterium: Tiefe > 2 mm

W wagonach wyposażonych w kompozytowe wstawki hamulcowe typu K zużycia kół na średnicy są dwu-, trzykrotnie większe niż dla kół hamowanych wstawkami żeliwnymi. Równolegle występuje zjawisko zużycia wgłębnego powierzchni tocznej koła, którego wartość graniczna z przepisów UIC „Wytyczne konstrukcyjne zastosowania kompozytowych wstawek hamulcowych typu K” wynosi 2 mm. (rys. 5 z ww. „Wytycznych konstrukcyjnych...”)

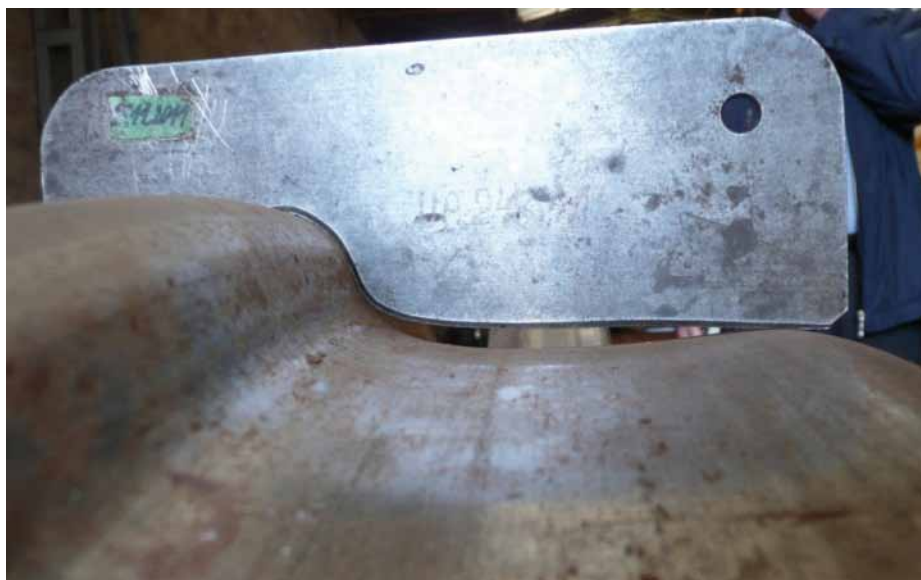
6. Zużycie powierzchni tocznej koła

Poniżej (fot. 6) przykład zużycia wgłębnego koła w wagonie typu 627Za po przebiegu 68 tys. km. Zużycie na średnicy dla tego przebiegu wyniosło 8 mm, dodatkowo różnica średnic na jednym zestawie wyniosła 6 mm. (źródło PKP CARGO S.A.).

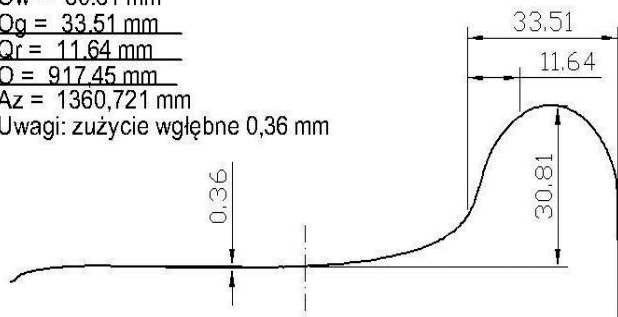
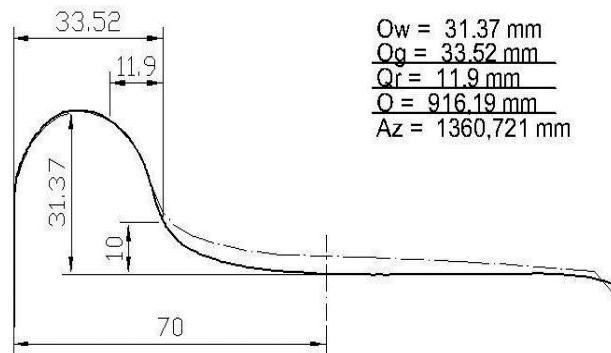
7. Karta pomiaru profilu zestawu kołowego

Koło: lewe

Data pomiaru: 28.03.2012r.
Godzina pomiaru: 9.00.35

Ow = 30.81 mm
Og = 33.51 mm
Qr = 11.64 mm
Q = 917.45 mm
Az = 1360,721 mm
Uwagi: zużycie wgłębne 0,36 mm

Koło: prawe

Data pomiaru: 28.03.2012r.
Godzina pomiaru: 9.01.21

Ow = 31.37 mm
Og = 33.52 mm
Qr = 11.9 mm
Q = 916.19 mm
Az = 1360,721 mm

Tego typu zużycie prowadzi do zmiany parametrów obrzeża (z uwagi na obniżenie się punktu pomiarowego na powierzchni tocznej), a w szczególności na wzrost wartości parametru Og oraz Qr. Poniżej przedstawiono przykładową kartę z pomiaru profilu zestawu kołowego wagonu serii Falns po przebiegu 71 tys. km (rys. 7 źródło PKP CARGO S.A.).

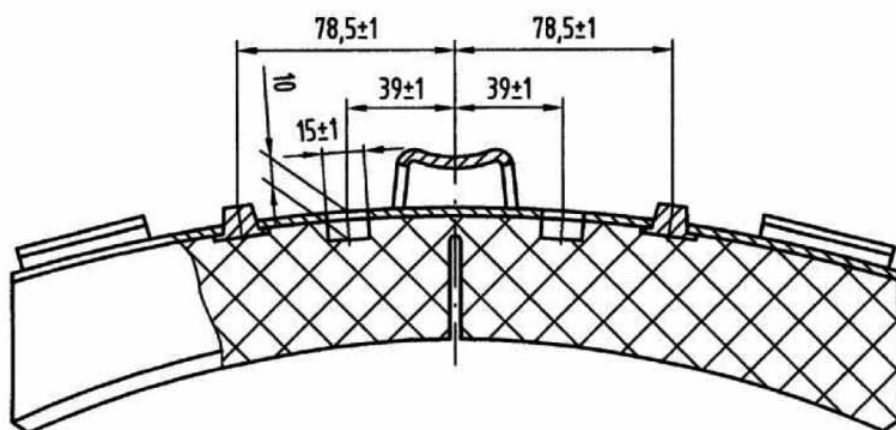
8. Wstawka kompozytowa typu K

Wstawki typu K mają kształt i wymiary zgodne z kartą UIC 541-4 (rys. 8 z Karty UIC 541-4) i wyróżniają się charakterystycznym zabezpieczeniem w kształcie dwóch ściętych stożków na powierzchni przylegania do obsady hamulcowej uniemożliwiającym ich montaż na wagonach wyposażonych we wstawki żeliwne lub kompozytowe typu LL. Aktualnie do ruchu międzynarodowego dopuszczone przez UIC oraz ERA są dwa typy kompozytowych wstawek hamulcowych typu K, tj. C810 firmy Cofren oraz J816M firmy Honeywell.

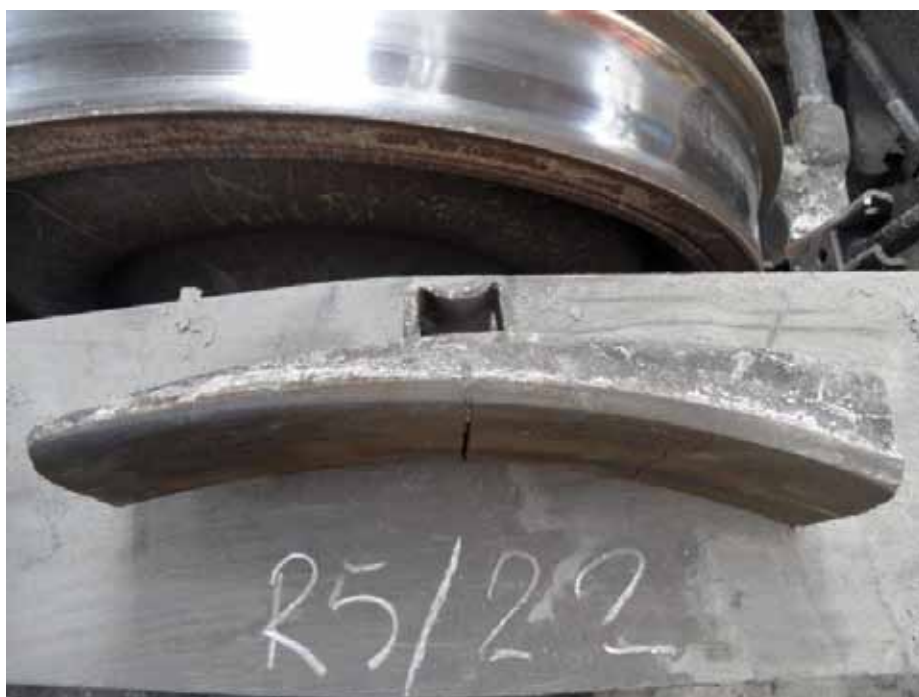
9. Zużycie klinowe kompozytowej wstawki hamulcowej w układzie 2Bg

W eksploatacji typowym zjawiskiem jest klinowe zużywanie się wstawek kompozytowych, którego przyczyną jest ciągłe opieranie się wstawki o koło podczas jazdy wagonu (Fot. 9 – źródło PKP CARGO S.A.). Takie zużycie nie wpływa negatywnie na właściwości hamowania, jednakże jest nieekonomiczne. Zmodernizowanie obsad hamulcowych polegające na przesunięciu otworu zawieszenia obsady na wieszaku (z uwagi na mniejszą masę wstawki kompozytowej) zapobiega zużyciu klinowemu.

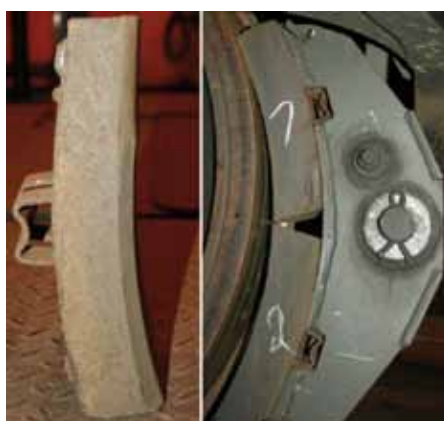
10. Zużycie klinowe kompozytowej wstawki hamulcowej w układzie 2Bgu

W przypadku obsad podwójnych zużycie klinowe występuje tylko na wstawce górnej powodując nierównomierne zużycie wstawek w jednej obsadzie i tym samym zmniejszenie powierzchni ciernej. (Fot. 10 – Instytut Kolejnictwa)

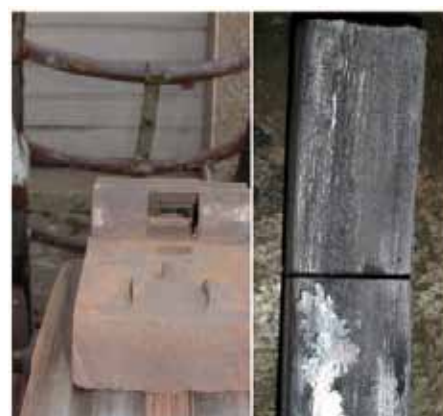
11. Wtrącenia metaliczne

Do typowych usterek wstawek kompozytowych zaliczają się pęknięcia i wykruszenia materiału, których opis oraz dopuszczalne wartości określone zostały przez UIC. Niedopuszczalne natomiast są jakiegokolwiek wtrącenia metaliczne. (Fot. 11 z przepisów UIC „Wytyczne konstrukcyjne zastosowania kompozytowych wstawek hamulcowych typu K”).
