Trwałość i niezawodność systemów masowo – sprężystych w torze kolejowym

Ralf Jurkewitz, Igor Gisterek, Marta Knawa - Hawryszków

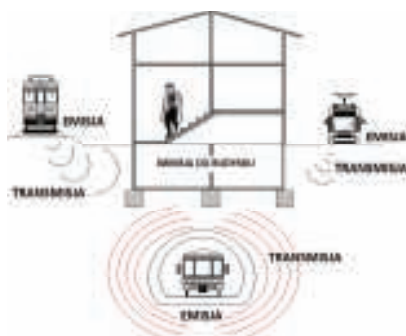
1. Źródła emisji i rozprzestrzenianie się drgań w podłożu gruntowym

Drgania powstające w wyniku działania sił dynamicznych emitowane są na torze i rozprzestrzeniają się w postaci fal poprzez podtorze, a następnie poprzez ośrodek gruntowy (rys. 1).

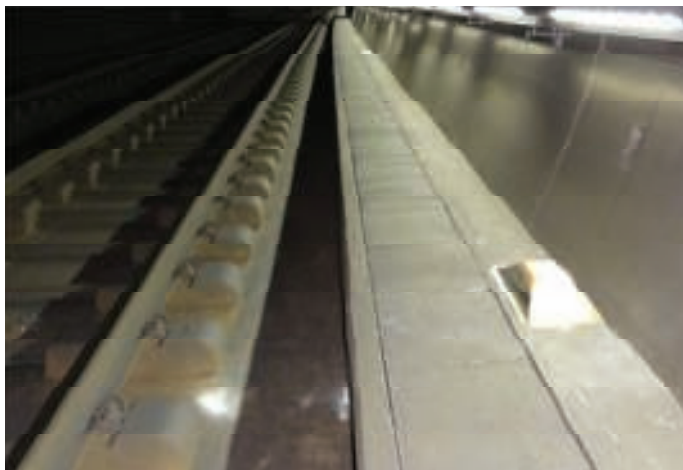
4. Położenie punktu pomiarowego (po prawej stronie, pod osłoną) względem toru

Punkty pomiarowe, rozmieszczone po trzy na zewnątrz od toru, były oddalone od siebie o 12 metrów. Punkty na SM-S zlokalizowano w środku długości płyty, punkty na nawierzchni klasycznej – około 60 m dalej na północ (rys. 3). Rejestracje przejazdów pociągów następowały z zastosowaniem automatycznego wyzwalacza, zaś identyfikacja składów odbywała się zgodnie z rozkładem jazdy, identyfikując czas i kierunek ruchu pociągu. Czujniki zostały osłonięte od oddziaływania fali powietrznej za pomocą zewnętrznych, masywnych metalowych osłon, jak na fot. 4.

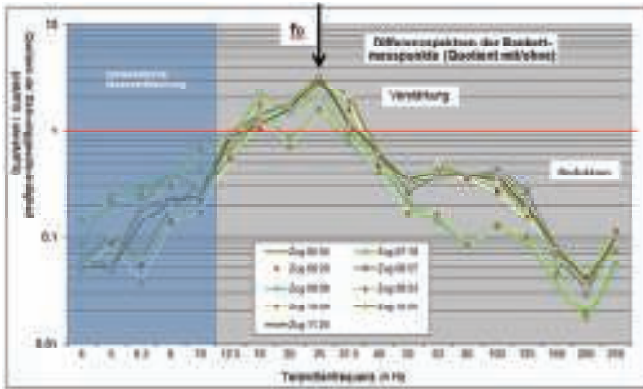
5. Przykładowy wykres drgań zmierzonych na SM-S

Dla przebiegów pociągów z jednakową prędkością po SM-S i torze klasycznym porównywano ich uśrednione w czasie spektra tercjowe, z których wybierano część środkową o czasie trwania 10s. Na rys. 5 pokazano wykres wartości uśrednionych z trzech czujników, dla przykładowych pociągów. Wyróżniają się na nim wzmocnienie drgań w pobliżu częstotliwości własnej SM-S (około 25 Hz) oraz istotna redukcja drgań dla częstotliwości powyżej 40 Hz.

Porównanie wykresu przedstawionego na ilustracji 5 z zamieszczonym poniżej na rys. 9, przedstawiającym wyniki pomiarów z roku 1995 dowodzi, że częstotliwość własna układu wynosi niezmiennie około 25 Hz. Świadczy to o fakcie zachowania charakterystyki materiałowej maty wibroizolacyjnej o właściwościach sprężysto – tłumiących oraz o stabilnym położeniu toru. Odpowiedni dobór surowców oraz właściwa technologia wykonania powoduje, że możliwe jest zagwarantowanie znacznie dłuższego niż wzmiankowane dwadzieścia

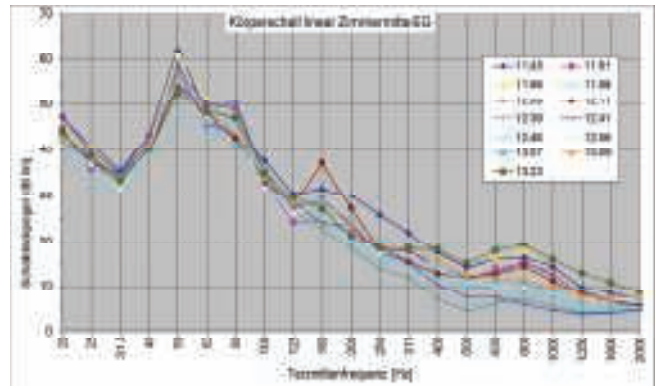
6. Przykładowy wykres hałasu zmierzonego na parterze domu

wań dokonano zgodnie z wymogami normy DIN 4150-2. Jednocześnie wewnątrz budynku dokonywano oceny poziomu hałasu. W roku 2014 wartości zmierzone na parterze okazały się być znacząco wyższe niż na piętrze, z różnicą sięgającą niemal 8 dB. Ogólny poziom hałasu w porównaniu z pomiarami z roku 1995 nieznacznie wzrósł na parterze, natomiast na piętrze budynku odnotowano kilkunastoprocentowy spadek. Dla wybranych składów ponownie zmierzono środkowe pasma tercjowe przy przejeździe pociągu. Na rys. 6 pokazano przebiegi poziomu ciśnienia akustycznego w zależności od częstotliwości, zmierzone na parterze domu.

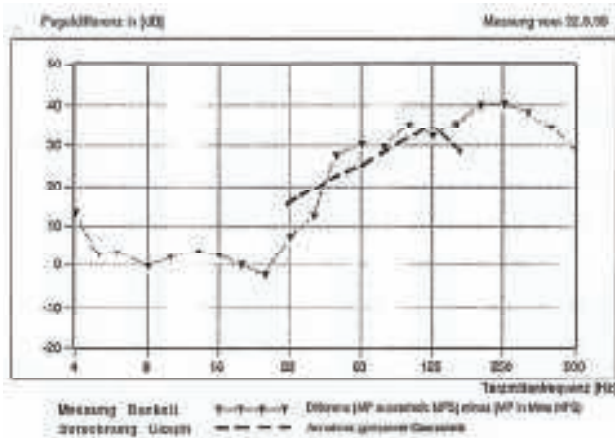
9. Względna skuteczność tłumienia według pomiarów z 1995

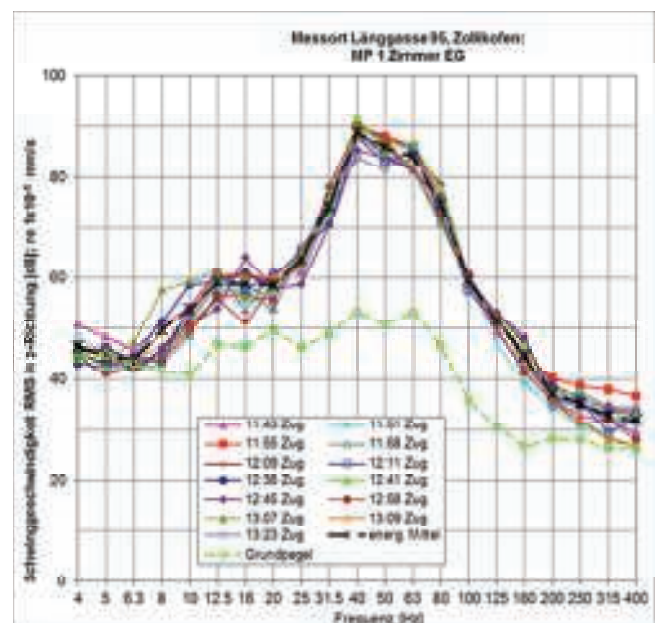
11. Pasma tercjowe pomiarów drgań na parterze budynku w 2014

Pasma tercjowe uzyskane w pomiarach z 1995 i 2014 roku wykazują zbliżony przebieg. Dominujące częstotliwości leżą w obydwu przypadkach pomiędzy 40÷63 Hz, co przedstawiono na rysunkach 10 i 11.
