Identyfikacja zagrożeń stateczności eksploatowanego nasypu kolejowego

Ryszard Porębski, Mieczysław Kania, Michał Pawłowski

W artykule przedstawiono przypadek utraty stateczności nasypu linii kolejowej E20 po katastrofalnych opadach deszczu. Opisano przeprowadzone badania geotechniczne podtorza oraz podano prawdopodobne przyczyny obsunięcia się skarpy nasypu. Dokonano oceny stateczności skarp przy zastosowaniu sprężysto-plastycznego algorytmu metody elementów skończonych (MES). Na podstawie wykonanych badań i obliczeń zaproponowano zalecenia naprawcze dla niestatecznego nasypu.

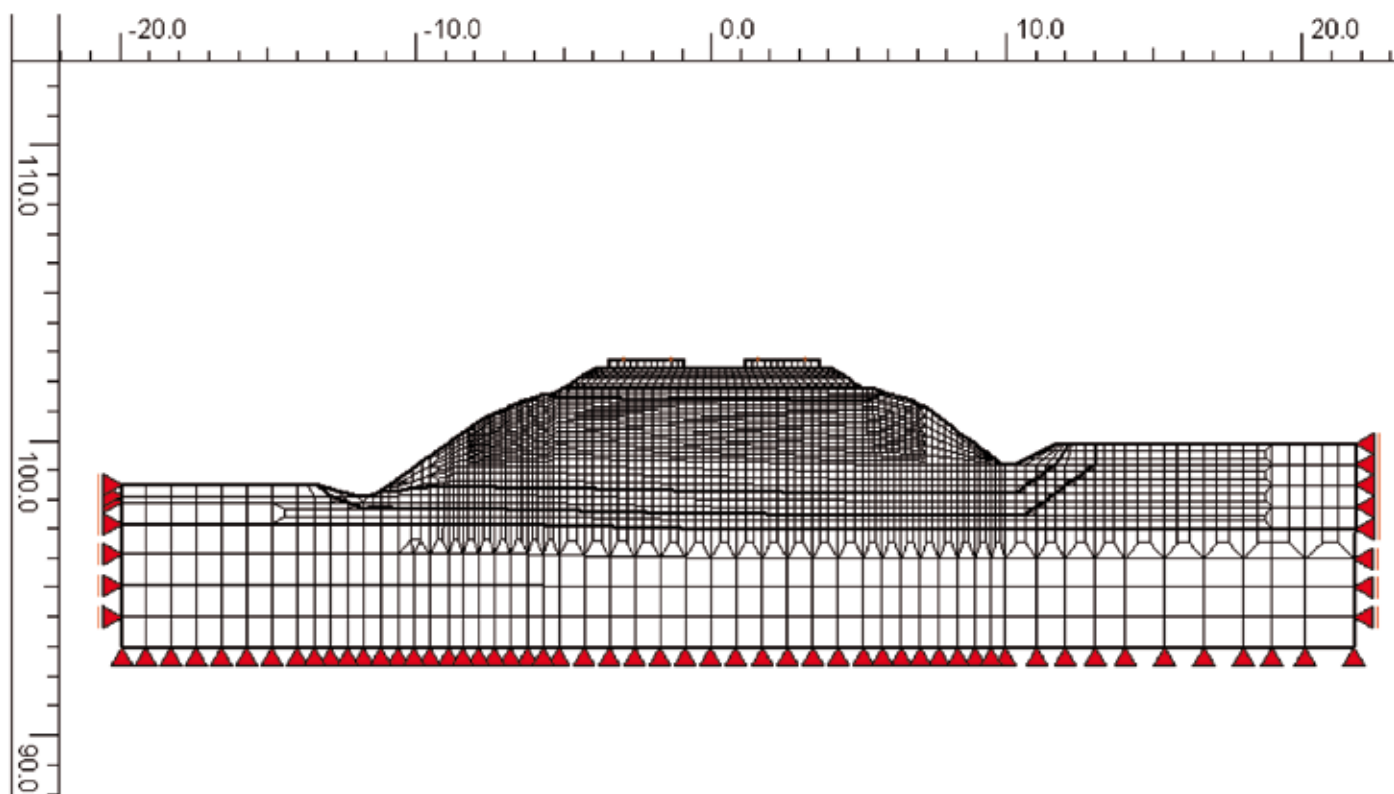
5. Model MES uszkodzonego nasypu

Ocenie stateczności poddano skarpe w stanie płaskim. Zastosowano sprężysto-plastyczne algorytmy metody elementów skończonych (MES). W analizie stateczności za pomocą MES, współczynnik stateczności wyznaczany jest na drodze obliczeniowej redukcji parametrów wytrzymałościowych gruntów: kąta tarcia wewnętrznego ϕ_u oraz spójności c_u . Kryterium uzyskania stanu granicznego w skarpie jest wystąpienie braku zbieżności rozwiązań w stosowanych procedurach iteracyjnych. Wówczas wielkość $F_n \leq F \leq F_{n+1}$, otrzymana w poprzednim kroku, stanowi oszacowanie poszukiwanej wielkości współczynnika stateczności. Metoda elementów skończonych jest od wielu lat stosowana do oceny stateczności nasypów kolejowych [2].

Symbol schematu		Wielkość współczynnika stateczności F (L - dla skarpy południowej)	Symbol schematu	Wielkość współczynnika stateczności F (R - dla skarpy północnej)
1-IIIc	warianty z warstwą tłucznią o bardzo dużej spójności	1.31	1x-IIIc	1.48
1-IIIId		1.25	1x-IIIId	1.32
1-IIIe		1.14	1x-IIIe	1.29
2-IIIc	warianty z warstwą tłucznią o zredukowanej spójności	1.21	2x-IIIc	1.33
2-IIIId		1.12	2x-IIIId	1.24
2-IIIe		1.01	2x-IIIe	1.15
