Diagnostyczna ocena stanu wadliwości nowego torowiska tramwajowego

Krzysztof Gradkowski

Wady konstrukcji torowiska tramwajowego na Moście Śląsko-Dąbrowskim w Warszawie

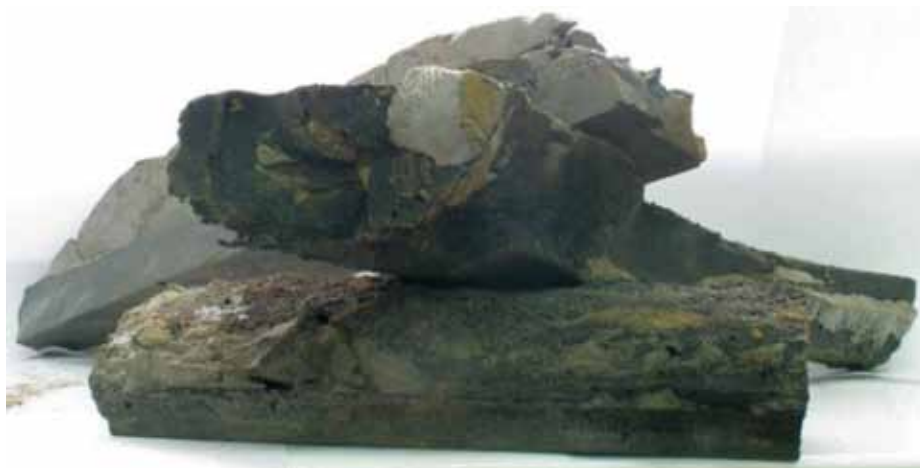
12. Próbki masy Edilon-Corkelast

cyfrą „1” na przekroju konstrukcyjnym), którego dotyczy stwierdzona wadliwość (brak szczepności z uszczelnianymi elementami

konstrukcji torowiska, tj. szyną i warstwą ścieralną z asfaltu twardolanego), należy stwierdzić, że zbadanie tej cechy na próbce stwardniałego materiału odspojonego od łączonych powierzchni nie jest możliwe, wobec nieodwracalności niektórych procesów i reakcji chemicznych. Na podstawie analizy dokumentów określających wymagania, jakie powinien spełniać ten materiał (Aprobata techniczna i Karta techniczna wyrobu), stwierdzono, że dokumenty te nie przewidują występowania w strukturze finalnego (stwardniałego) wyrobu domieszki w rodzaju wypełniaczy. Występowanie piasku w uszczelniającej masie zalewowej *Edilon Corkelast* stwierdzono w materiale usuwanym w ramach naprawy stwierdzonych wad. Dla oceny ilościowej tej domieszki (wagowo w całej masie próbki) wykonano badania metodą solwencji cieplnej pobranych próbek. Wynika z nich, że w masie zalewowej występowało do około **30% wago-wo** piasku. Dodatkowym potwierdzeniem występowania zanieczyszczeń piaskiem w materiale masy zalewowej są fotografie 13 wykonane w warunkach badań laboratoryj-
