# Wykorzystanie drona w identyfikacji uszkodzeń nawierzchni

## Drone usage for pavement damage identification

**Piotr Mackiewicz**

**Eryk Mączka**

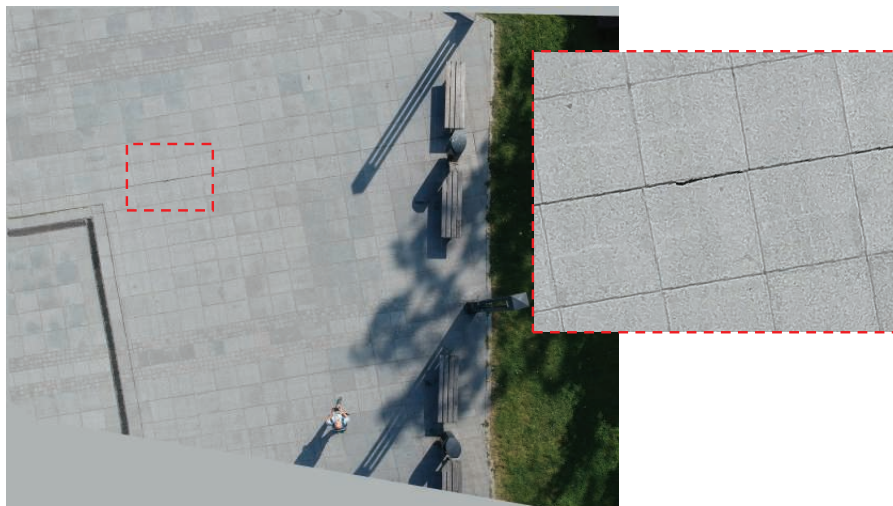
3. Przykładowe zdjęcia z drona

W celu szczegółowej identyfikacji uszkodzeń placu przeprowadzono serię zdjęć z wykorzystaniem drona DJI SPARK (rys. 3).
